Antikvarisk dokumentation

Erstaviks 25:28, Saltsjöbaden

2011-06-01

Antikvarisk dokumentation, Erstavik 25:28, Saltsjöbaden

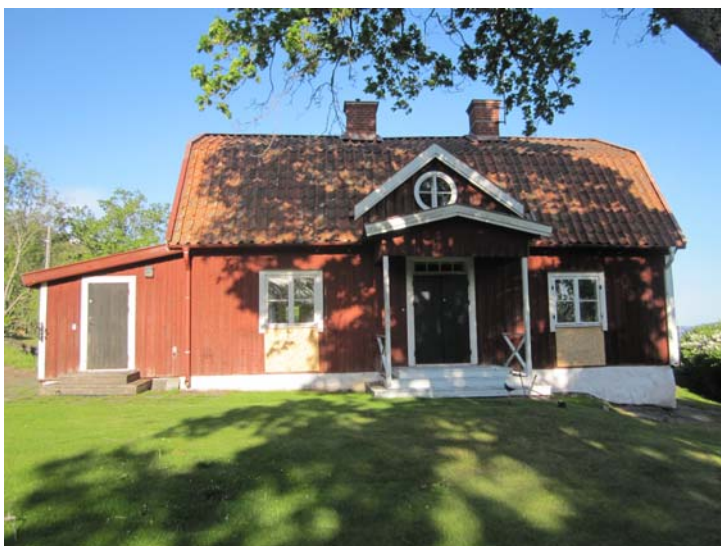
Fasad mot väster
SBA 20110530 102

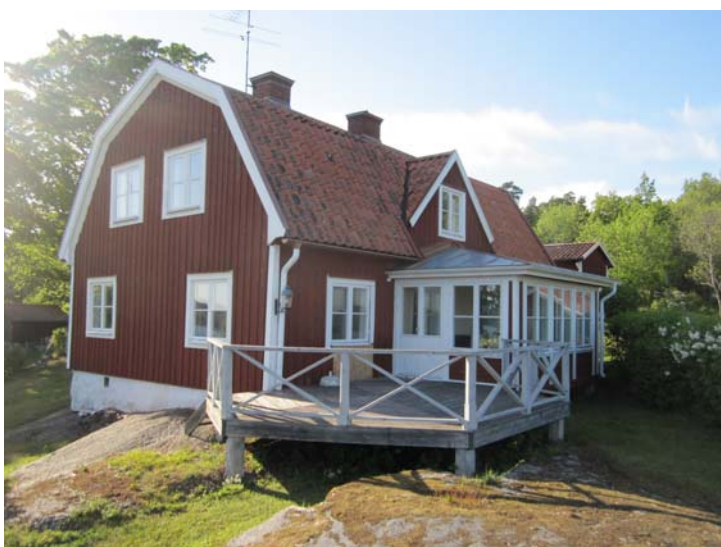
Fasad mot söder
och öster.
SBA 20110530 107

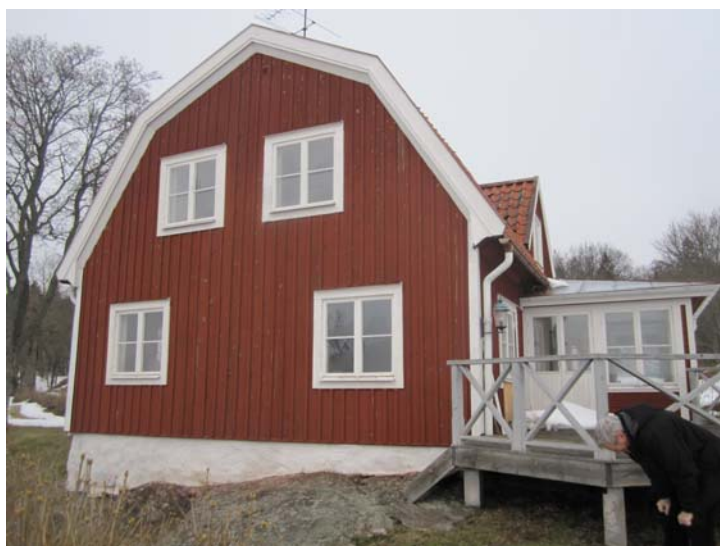
Gavel mot söder
SBA 20110530 037

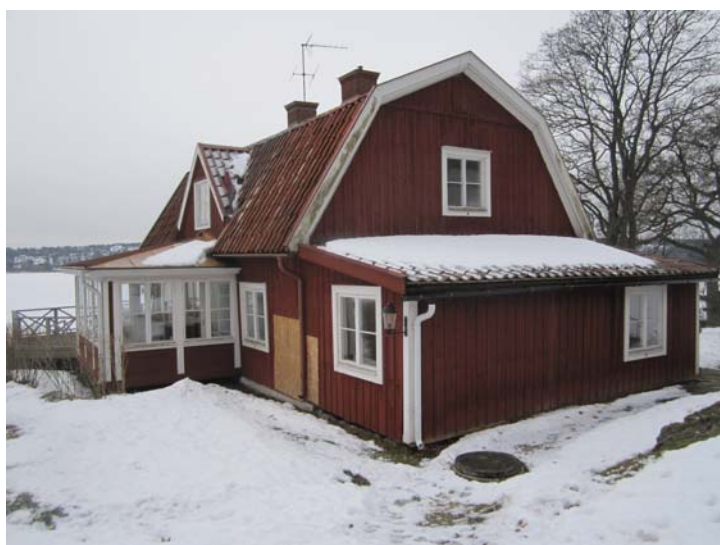
Fasad mot norr
SBA 20110530042

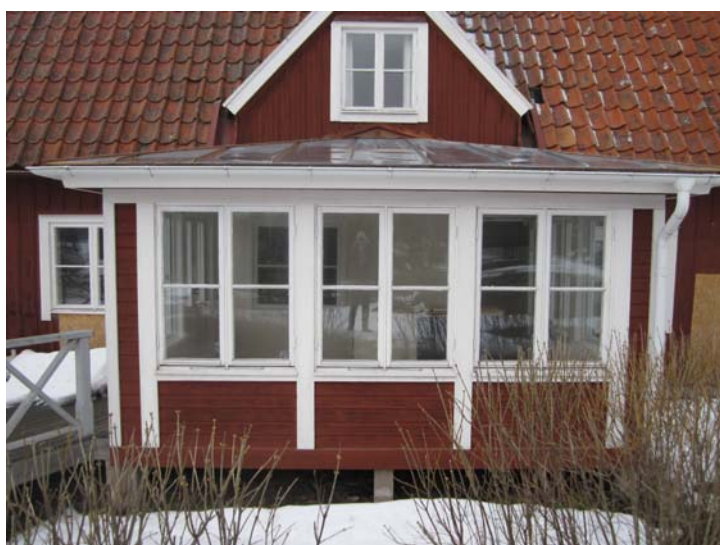
Glasveranda, ej
ursprunglig.
SBA 20110530041

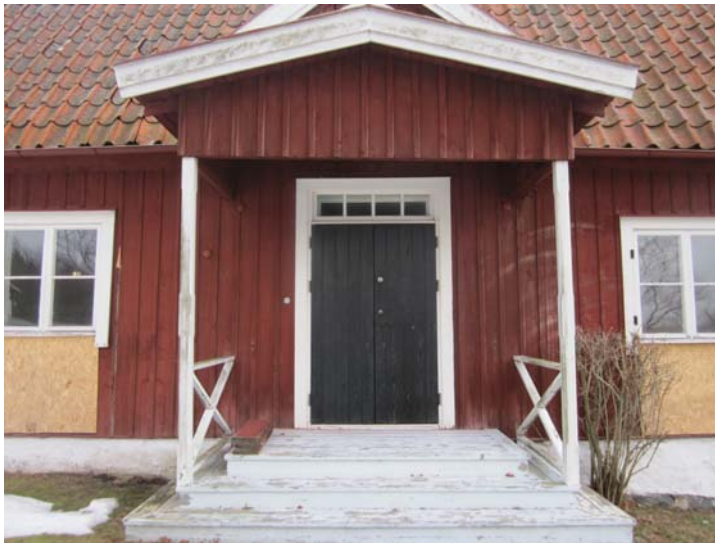
Entré mot väster.
SBA 20110530032

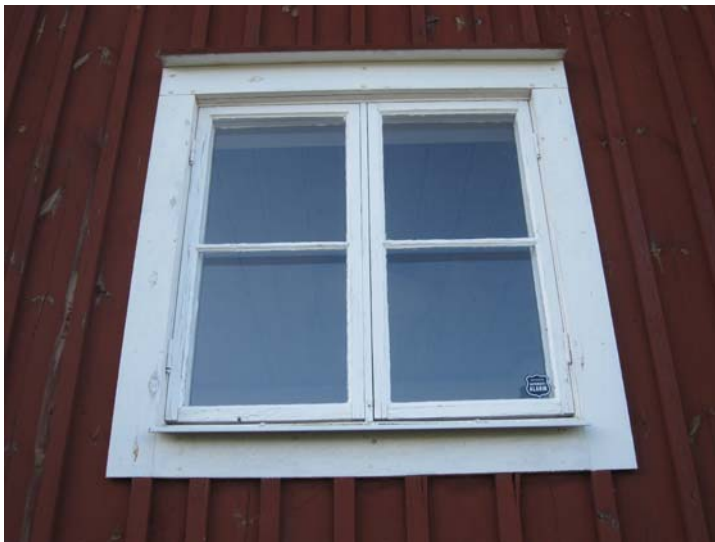
Fönstren är ej
ursprungliga.
SBA 20110530 154

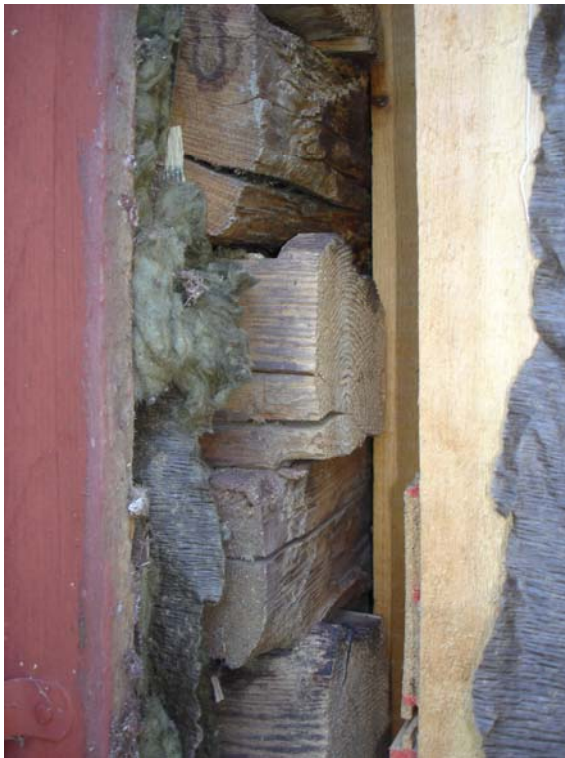
I samband med tillbyggnaden mot norr kapades knutarna i hörnen.

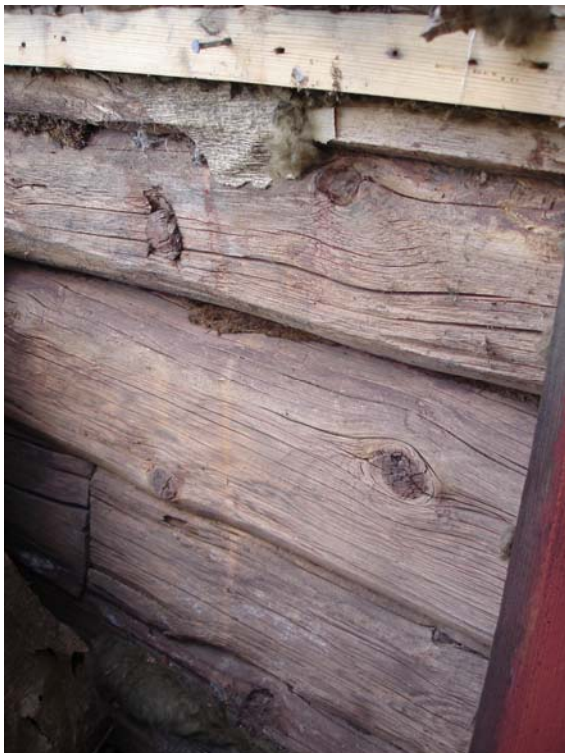
Stomme av liggtimmer.

- Sockel av natursten bevaras på plats och används till det nybyggda huset
- Liggtimret demonteras varsamt, timmerstockar av god kvalité bevaras för framtida återanvändning

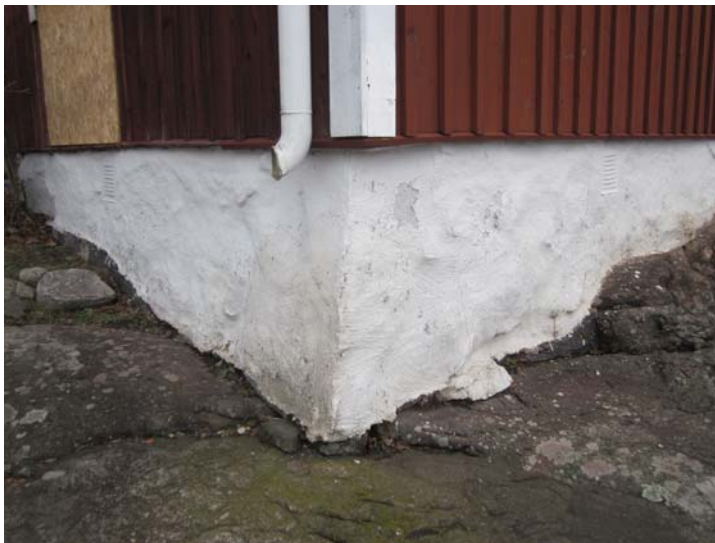
Sockel av
natursten.

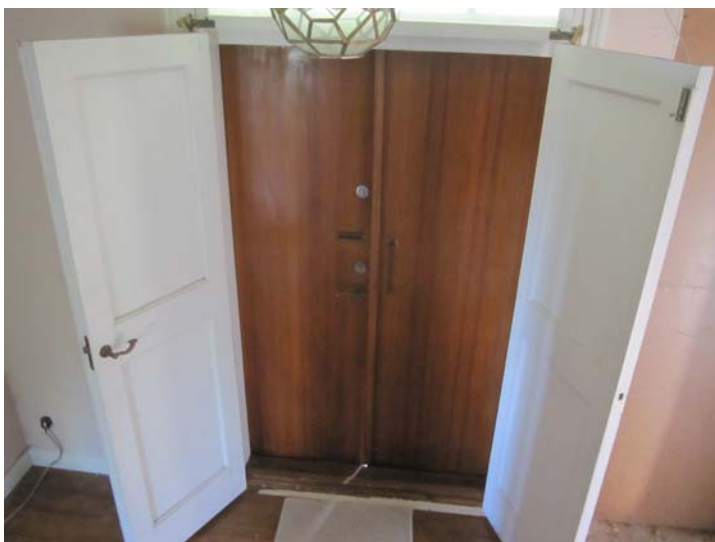
Ytterdörrarna är
sentida,
innerdörrarna är
troligen
ursprungliga.

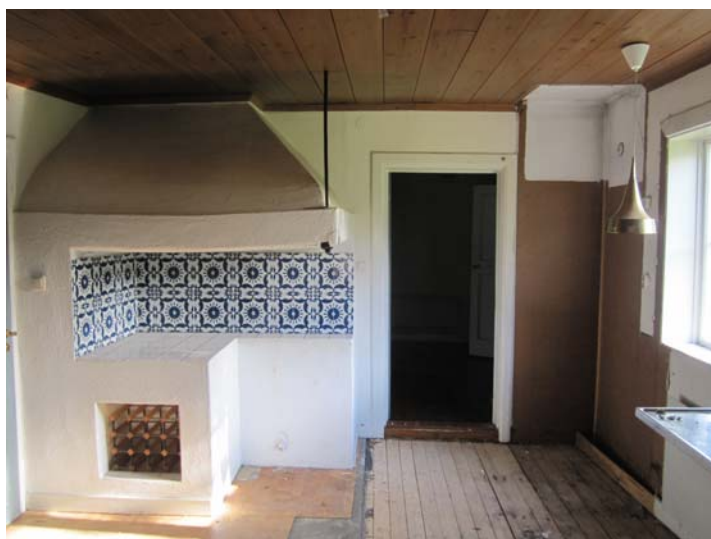
Köket med murad spiskupa.

- Murstock och spiskåpa i köket bör bevaras om funktionen är bibehållen
- Profilmall tas på foder till dörrar och fönsterfoder. Profilmallen sparas på Erstavik samt att en mall även kommer kommunen tillhanda

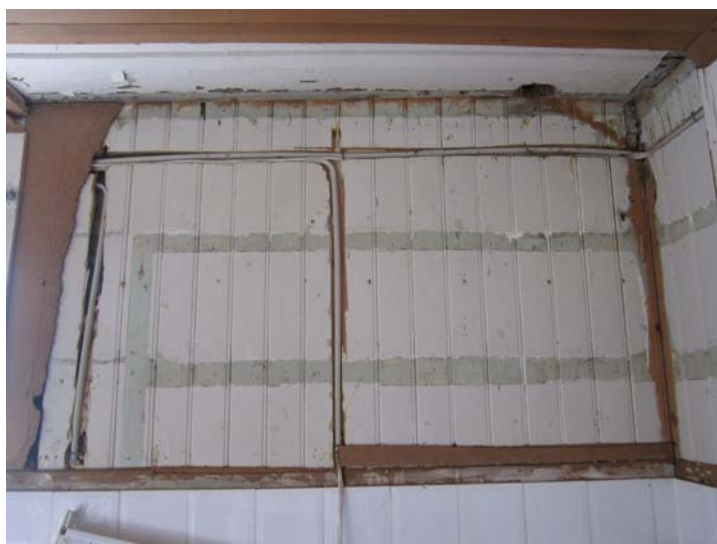
Äldre panel av pärlspont i köket.

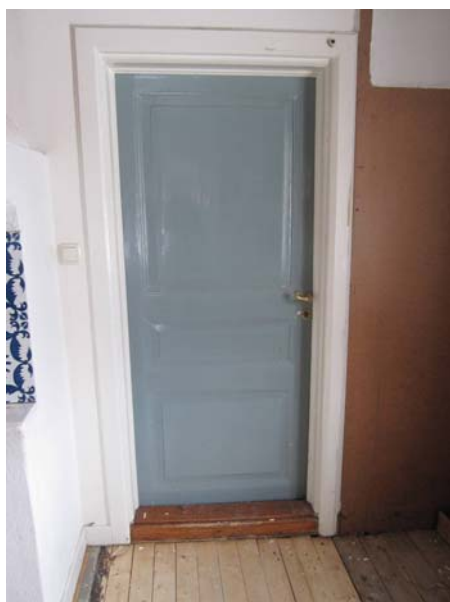
Ursprunglig
spgeldörr med
Karl-Johanfoder
SBA 20110207029

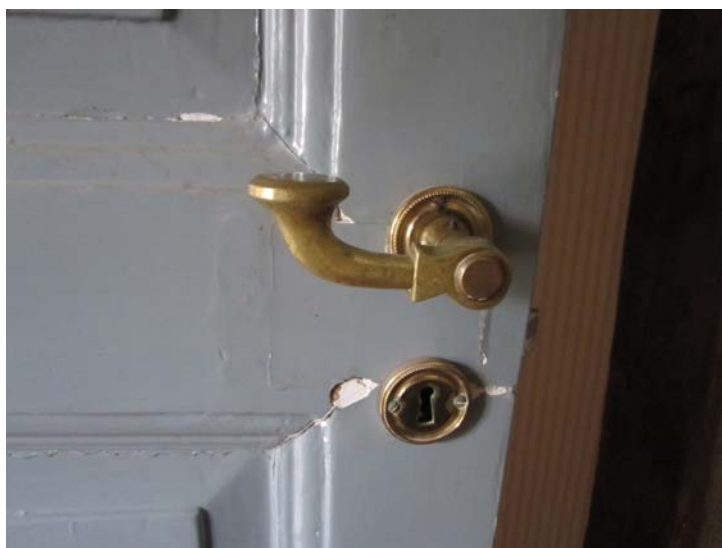
Ursprungligt
posthornstrycke
SBA 20110530 119

- Ursprungliga dörrgångjärn inventeras, kan de återanvändas där det eventuellt är möjligt att återanvända dörrar på bottenplan
- Ursprungliga trycken inventeras, kan de återanvändas där det eventuellt är möjligt att återanvända dörrar på bottenplan

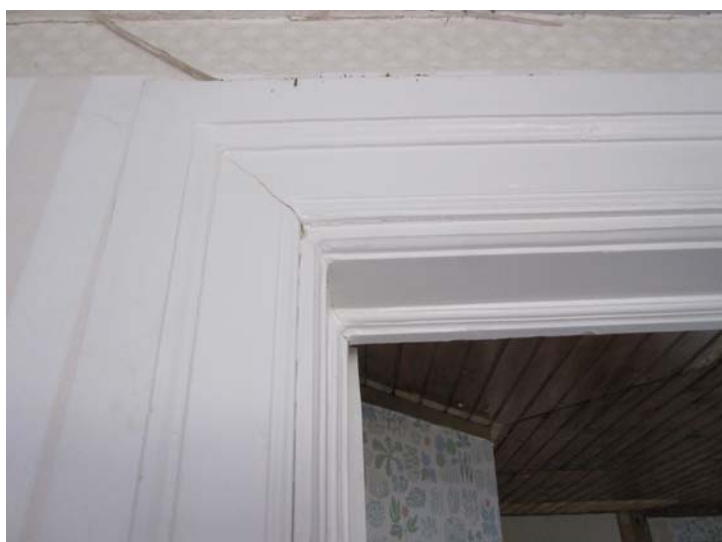
Ursprungliga
foder,
övervåningen.
SBA 20110530 131

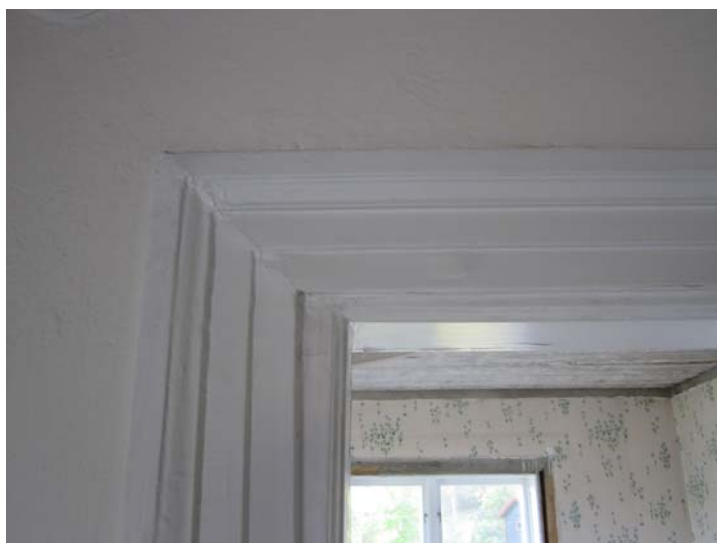
Ursprungligt
foder,
nedervåningen i
Karl-Johanstil

- Foder på bottenplan utförs som kopior av ursprungliga foder, även golvssockel bör beaktas för att få en helhet i hela bottenplanet
- En dörrförteckning av befintliga dörrar utförs, för att se om någon av dessa kan återanvändas i det nya huset med hänsyn till nybyggnadsregler (tillgänglighet)

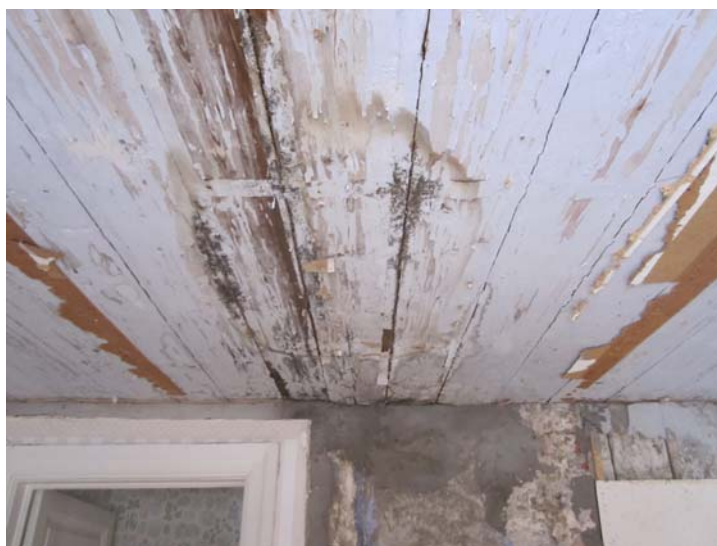
Ursprungligt
bräddtak, troligen
limfärgsmålat,
sovrum på övre
våningen.

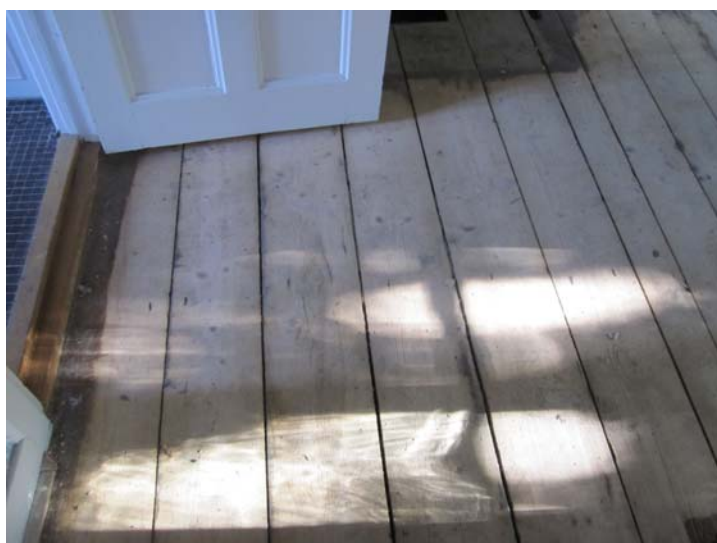
Ursprungligt
bräddgolv, övre
våning

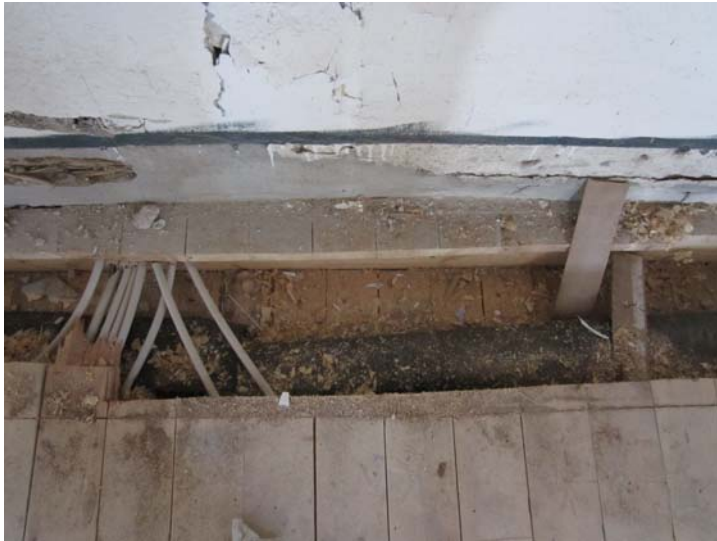
I matsalen på
nedre våning har
golvet brutits upp,
bjälklaget är
sentida.

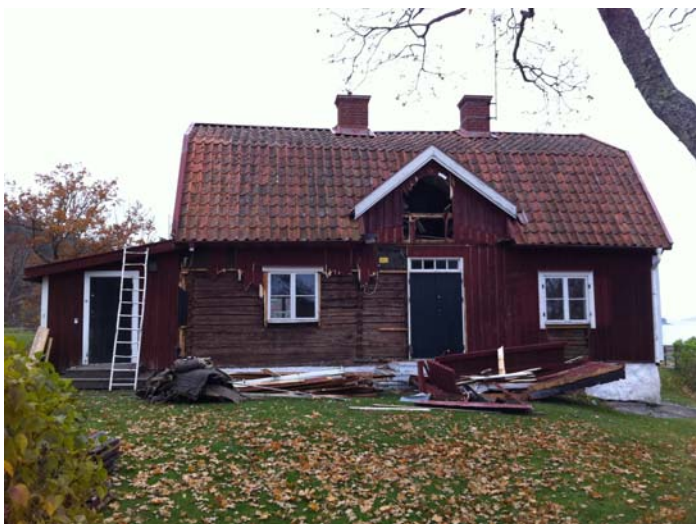
Västra fasaden, rivningen har precis påbörjats.

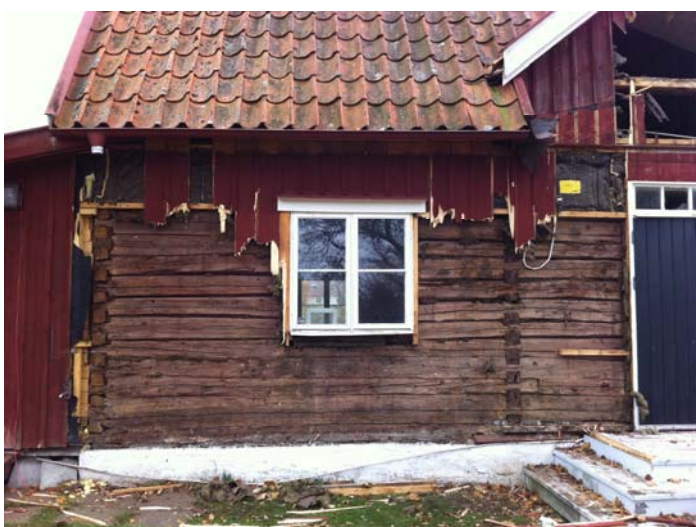
Ursprunglig timmerstomme på västra fasaden.

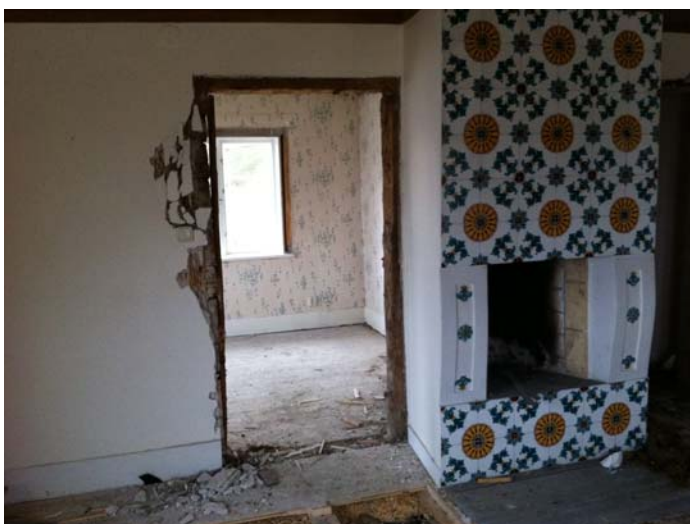
Dörrblad och foder plockades ner och omhändertogs, fd vardagsrummet

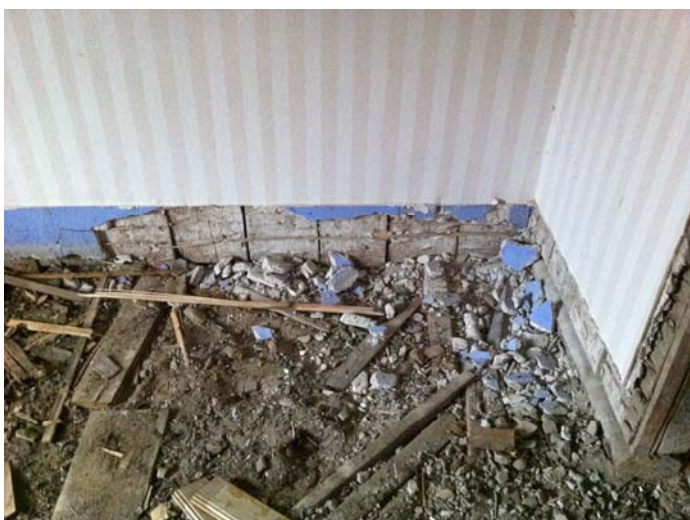
Ursprungliga golvplankor och golvsocklar omhändertogs. Fyllningsmassor i golvet bestod bland annat av sand.

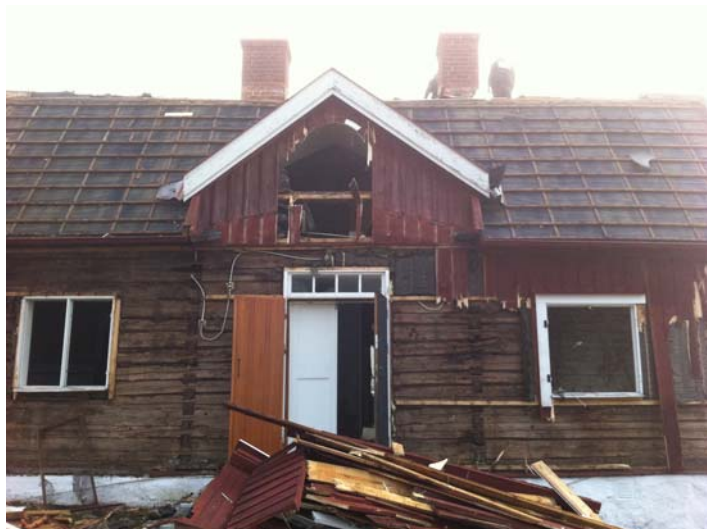
Takteglet är nedplockat och panelen är bortriven. Västra fasaden.

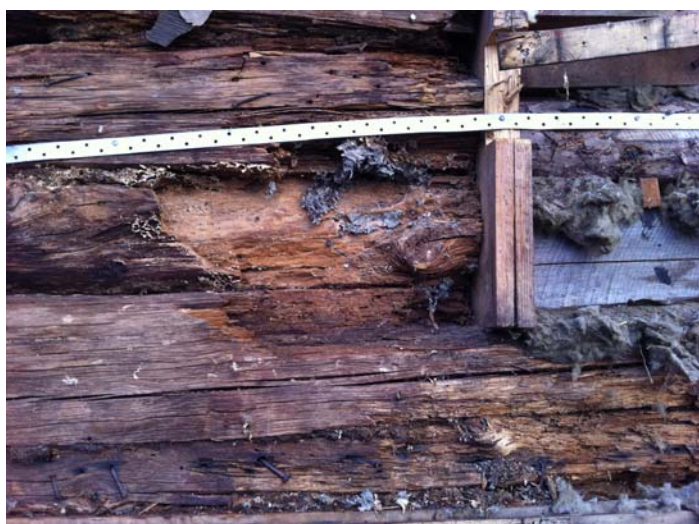
Delar av timmerstommen var
angripen av röta. Södra
fasaden.

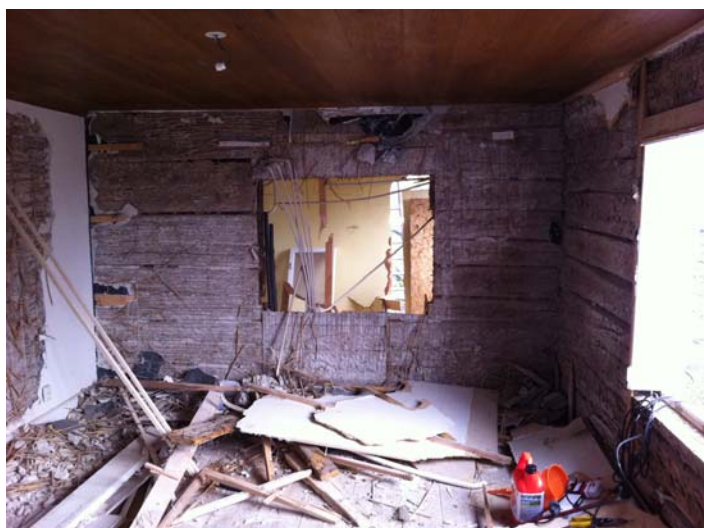
Före detta matsalen, den
ursprungliga
timmerstommen är synlig
efter rivning av ytskikt.

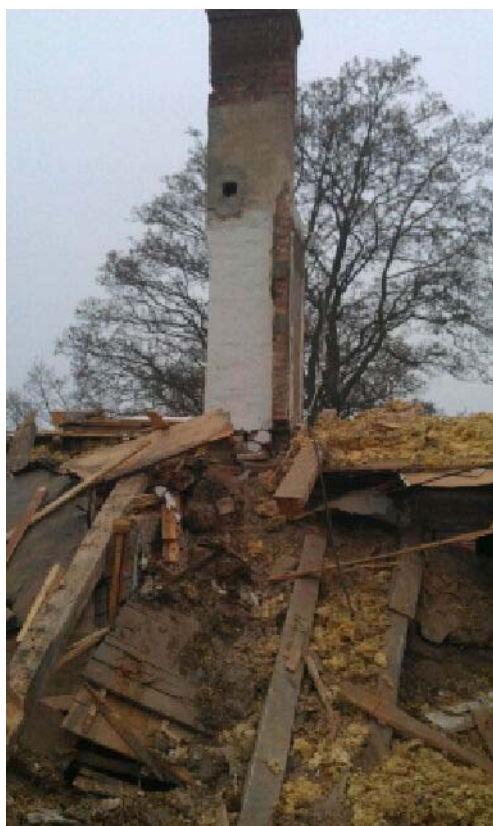
Ingen av skorstenarna gick att bevara. När huset hade rivits föll de av sig själva.

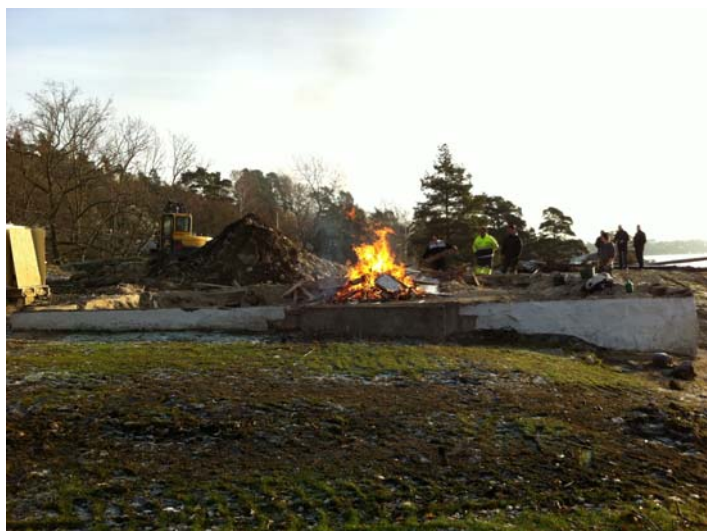
Huset är rivet, grunden finns kvar. Grunden bedömdes dock vara i så dåligt skick att en ny grund kommer att muras upp till det nya huset.

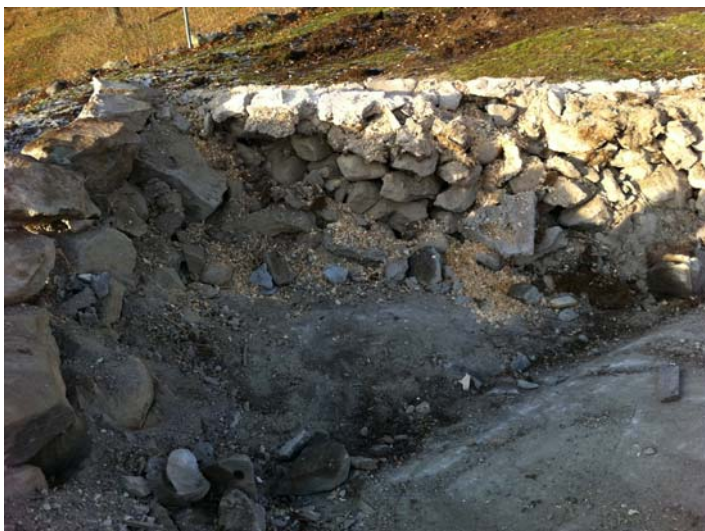
Den ursprungliga grunden var av natursten som putsades och vitalkades på utsidan.

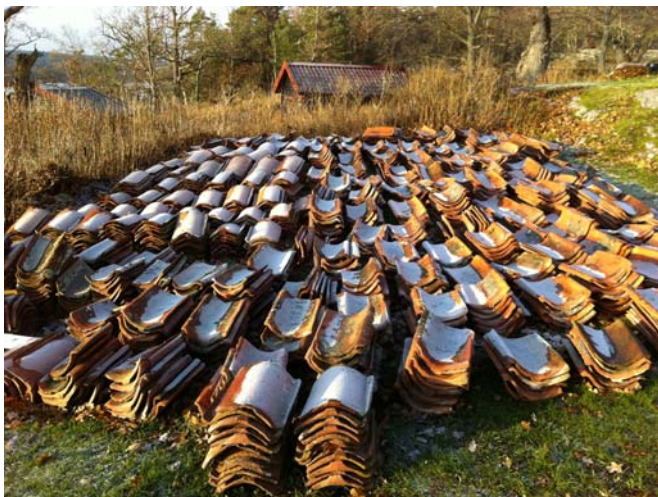
Takteglet har plockats ner
och skall återanvändas på
Erstavik.

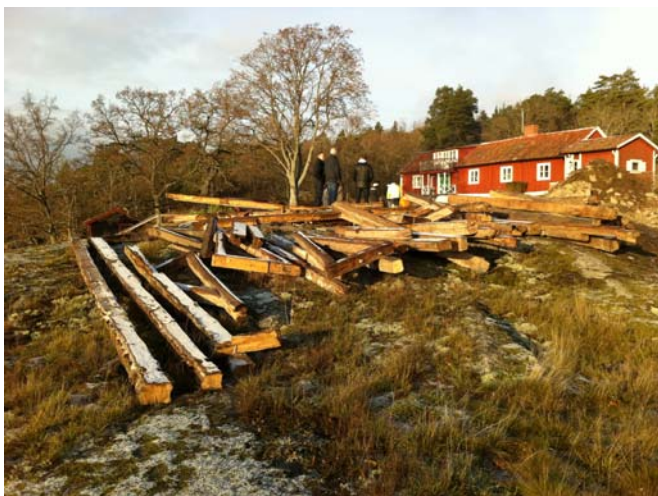
Endast delar av
timmerstommen samt några
takstolar var av så god
kvalitet att de var möjliga att
spara.
