## ANTIKVARISK SLUTREDOVISNING - PBL

<b>Objekt</b>	Namn	Herrgården, Järla
	Fastighetsbeteckning	Sicklaön 145:1 (del av)
	Adress	Järla Sjö
	Kommun	Nacka

### Utlåtande: **Projektet godkänns.**

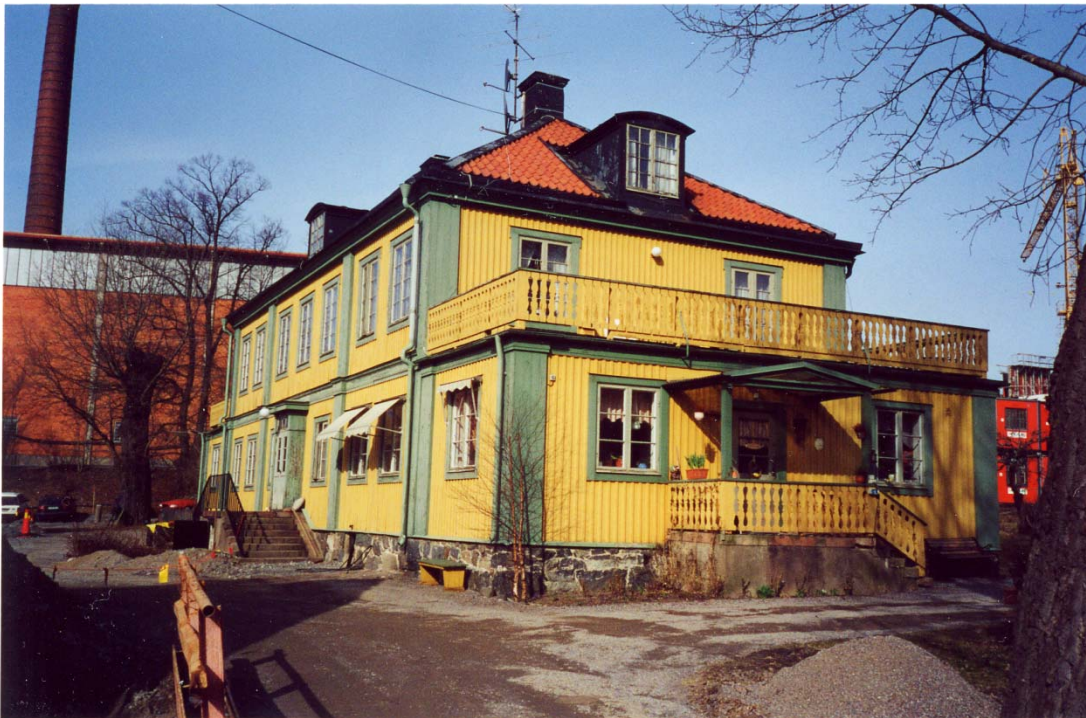
*Herrgården 2001.*

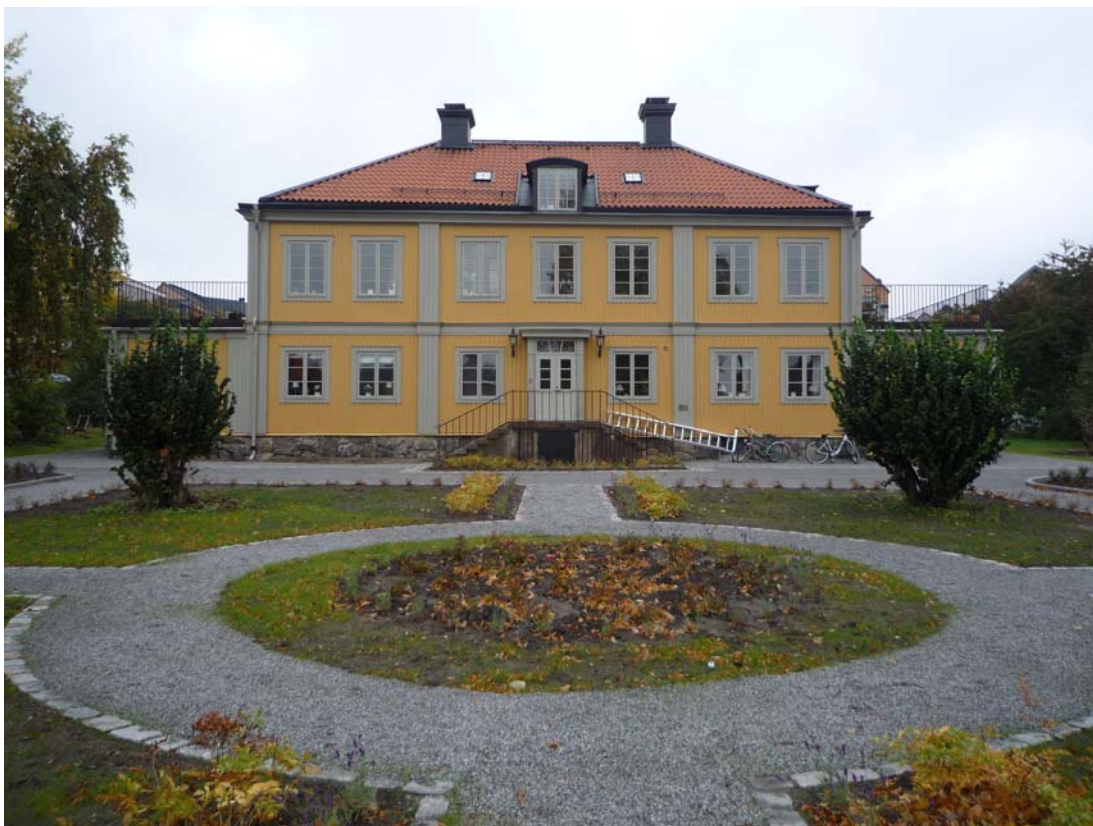
*Takutformning och takmaterial* har bibehållits, liksom takkupor och skorstenar. Skorstenarna har försetts med horisontella väderskydd. För att erhålla mer ljus på vindsvåningarna har nya takfönster av typen sotarlucka tagits upp, placerade på olika höjd och utformade som traditionella ljusinsläpp till torkvindar och liknande. Denna typ av takdetalj bedöms fungera väl på byggnaden och har utformats med stor omsorg om helhetsintrycket.

*Herrgården 2010. Vid denna renovering har fasaden målats, skorstensskydd och takfönster tillkommit.*

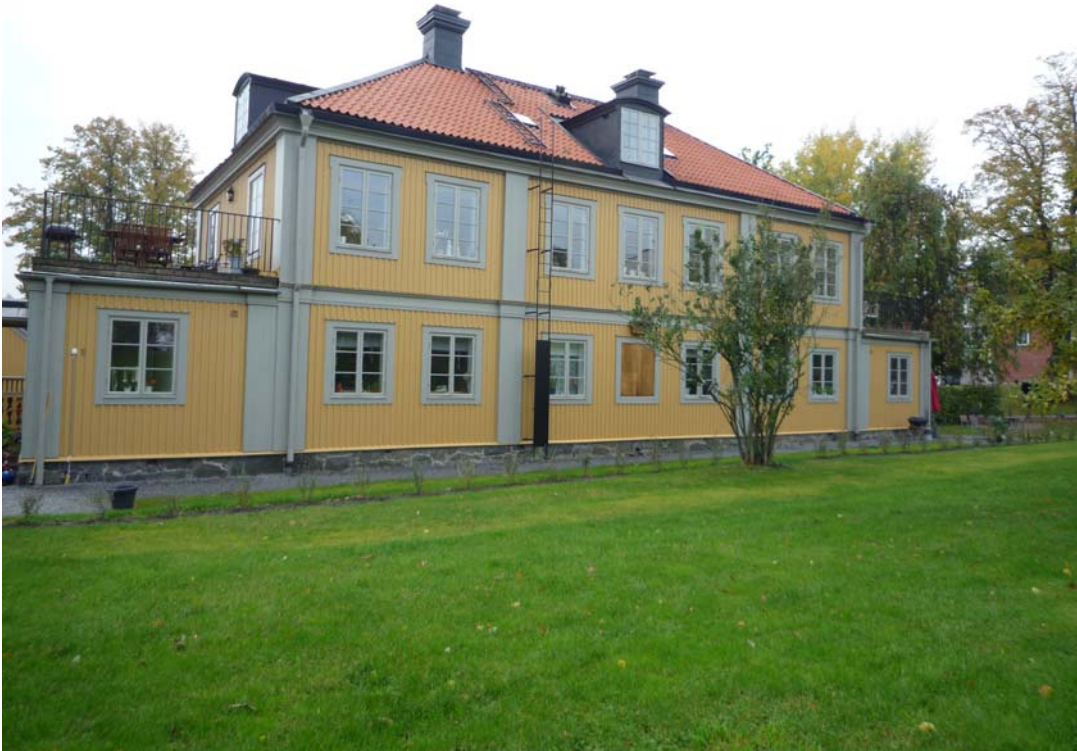
*Herrgårdens norra fasad. Lägg märke till den nyplanterade häcken. Den får inte växa sig allt för hög.*

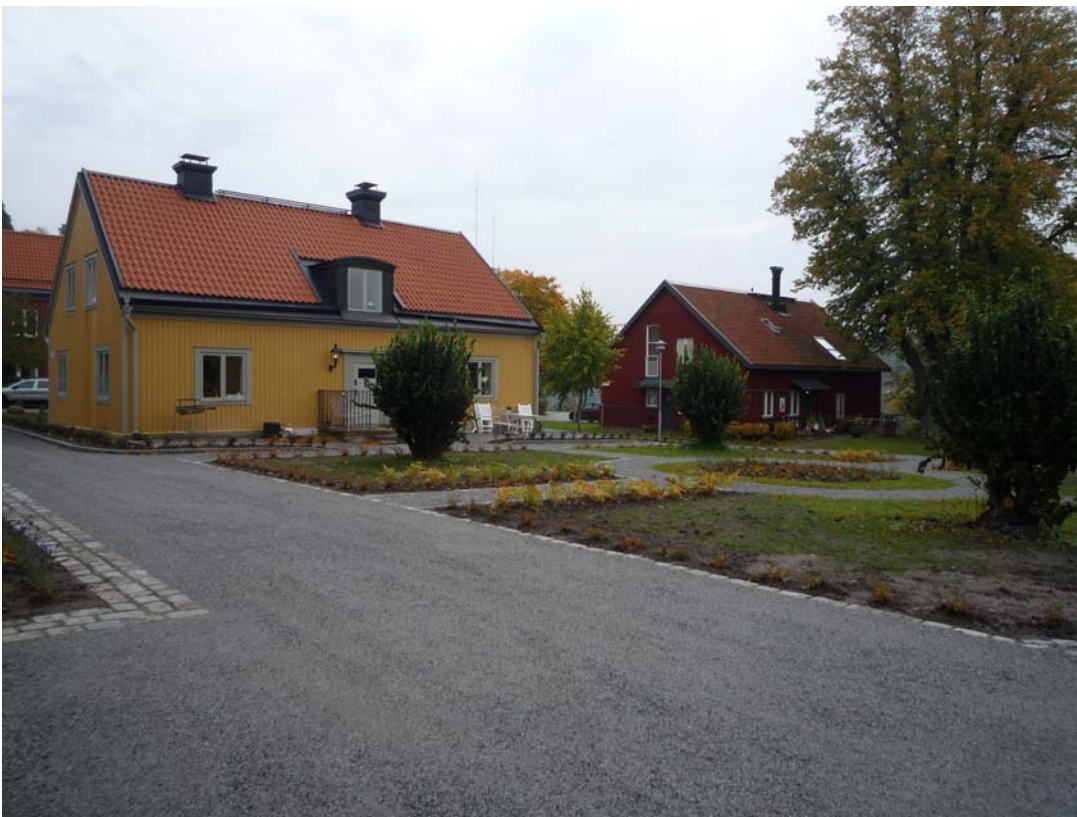
*Östra flygeln och den tidigare anlagda trädgården som endast genomgått smärre förändringar.*

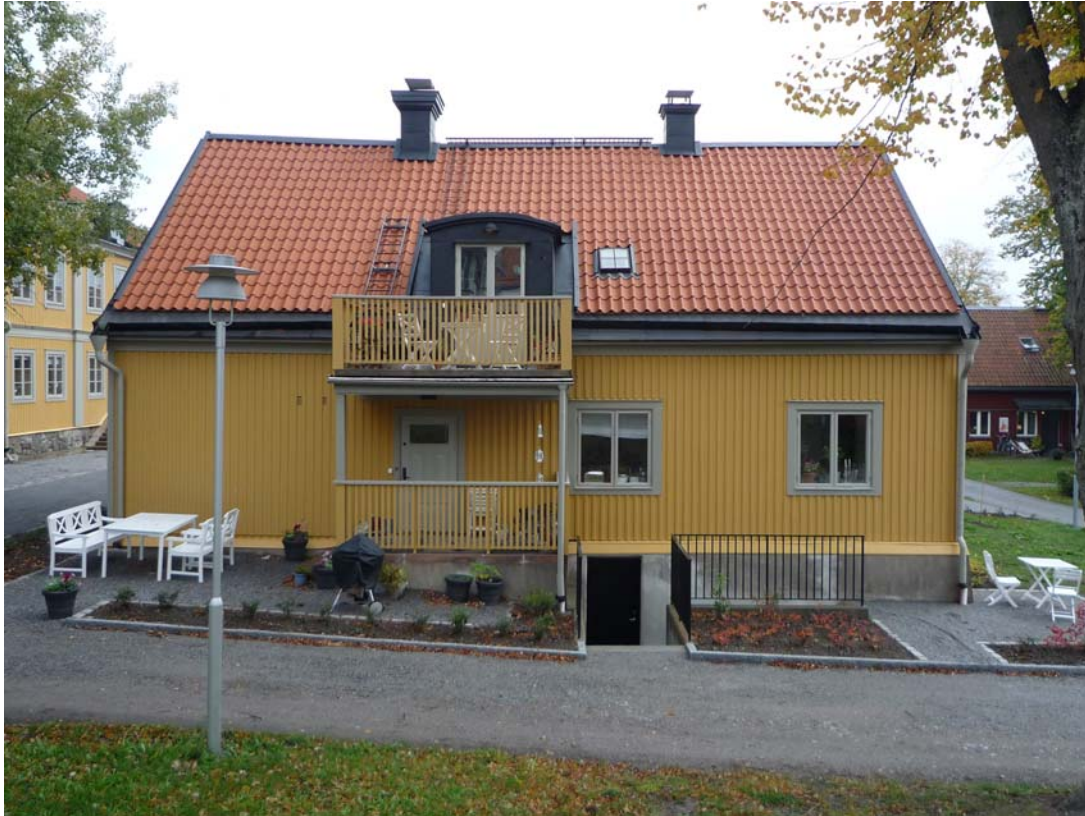
*Västra flygeln år 2010. Den tvärställda trappan och källarnedgången är utförd under tidigare ägares tid utan antikvarisk kontroll. Vid denna renovering har skorstensskydd och ett takfönster tillkommit samt fasaderna målats.*

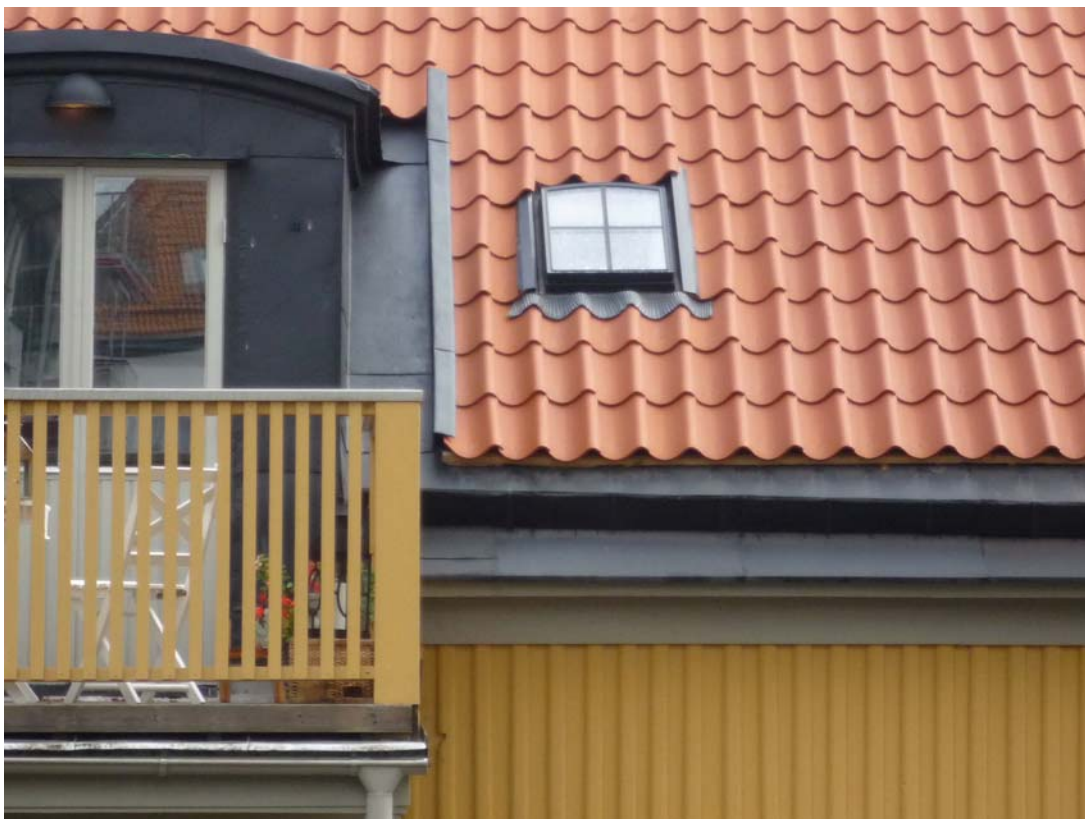
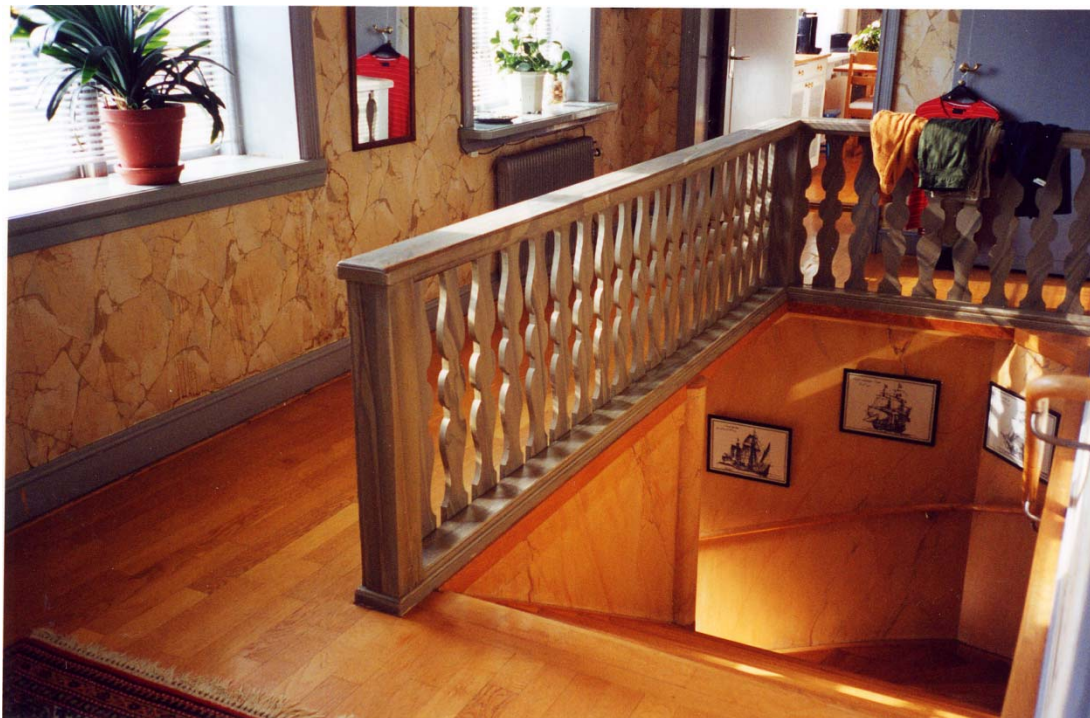
Trappan upp till övre våningsplanet, troligen 1940-tal, har bevarats, men de sista trappstegen har byggts om i ny vinkel och räcket har ersatts med en tät vägg.

*Herrgården, trapphuset år 2001 och 2010. Trappans övre trapplopp har vridits 90 grader.*

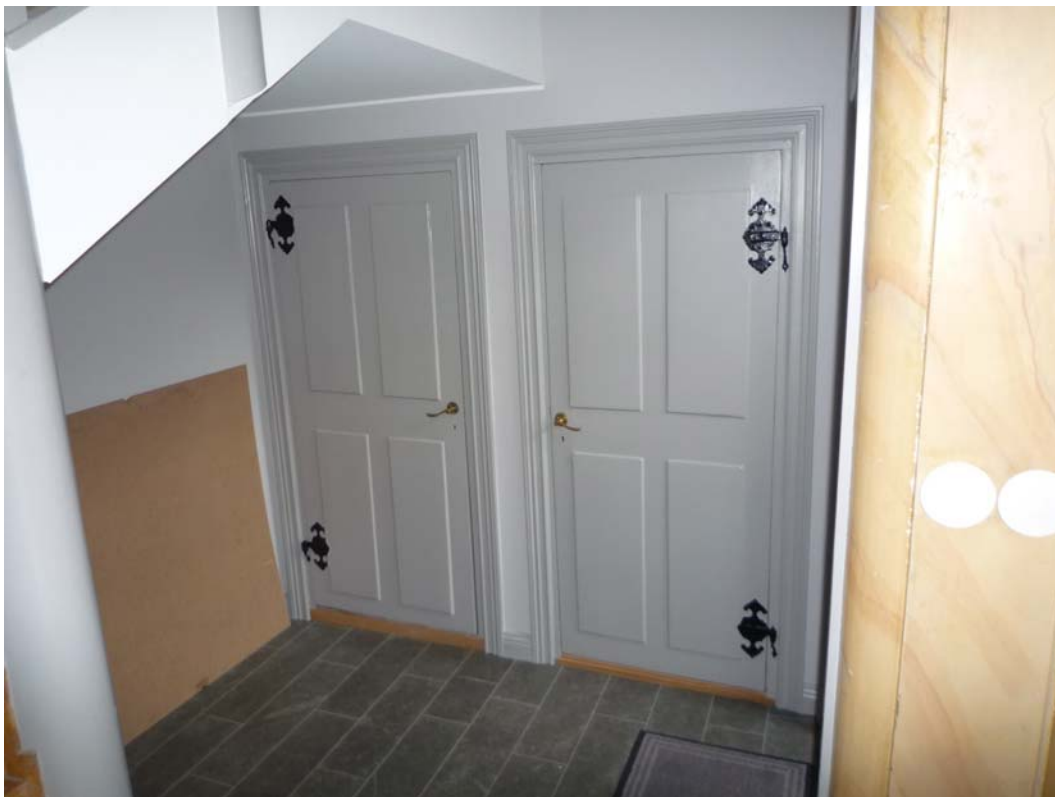
Två äldre fyllnadsdörrar av 1600-talskaraktär med beslagning, s.k. pepparkaksgångjärn, av 1600-talstyp har flyttats från östra flygeln till huvudentréns hall där de leder in till grunda skåp. Dörrarna befanns vid ombyggnadens start avhakade på östra flygelns vind. De hade troligen flyttats dit av förra ägaren då denne rev väggarna där dörrarna satt. Orsaken till att man monterat dörrarna är att det är lättare att i en bostadsrättsförening bevara dörrar som en del av inredningen än lösa i källarförråd. I entréhallen har även marmoreringen från 1940-talet sparats, på ytterväggen som inte påverkats av några åtgärder.

*Dörrarna har flyttats till huvudbyggnadens entréhall.  
Gångjärnen bör historiskt sett vara målade i dörrfärgen.*

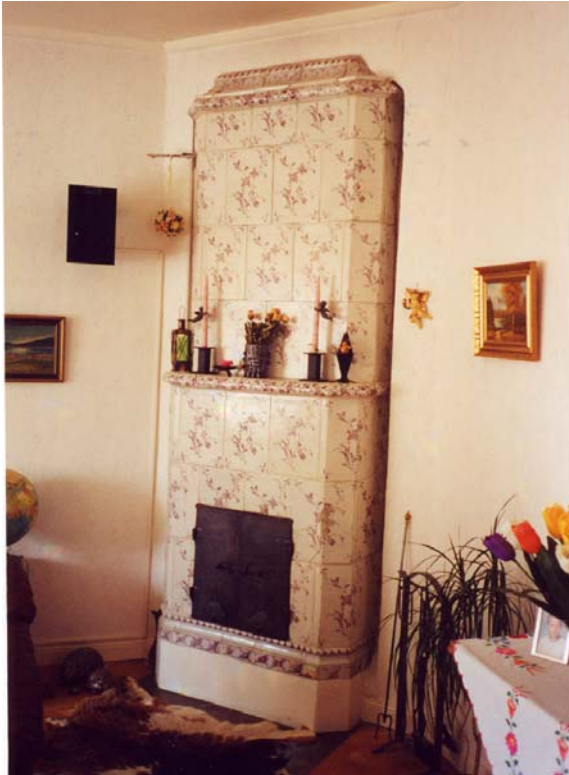
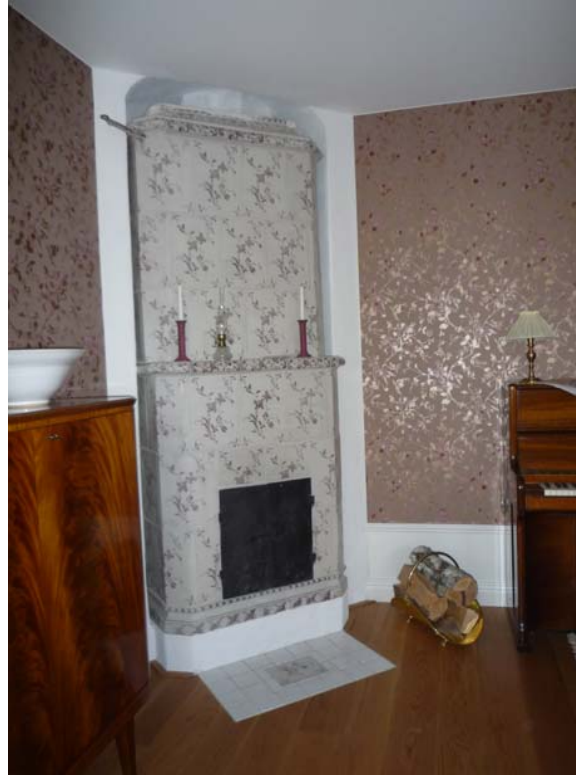
Bottenvåningen bevarade få äldre detaljer och material före ombyggnaden. Lägenheterna försågs vid ombyggnaden med golvvärme och nya golvmaterial. Fotlister dörrar och dörrfoder i äldre stil, typ sekelskifte, har tillkommit. De vävspända taken har rivits. Nya tak har utförts av brandisolerande gips och innehåller även stegljudsisolering.

Takhöjden har minskat och därför har inga stuckaturer i gammal stil gjorts utan taken avslutas rakt mot vägg. Kakelugnarna har bevarats och gjorts eldningsbara. En av 1700-talskakelugnarna har flyttats upp till övervåningens stora salong som saknade kakelugn. I den tomma kakelugnsnischen (kök) har placerats en modern braskamin.

*Herrgården, östra lägenheten före och efter ombyggnad. Lagg märke till det sänkta taket och de nya snickerierna.*

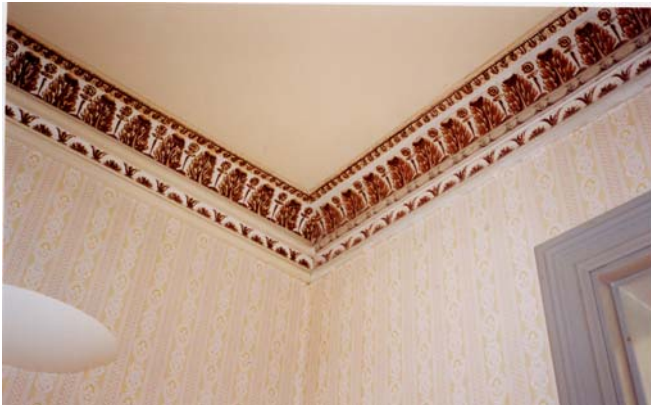
*Herrgårdens övre våning. Passagens stuckatur år 2001.*

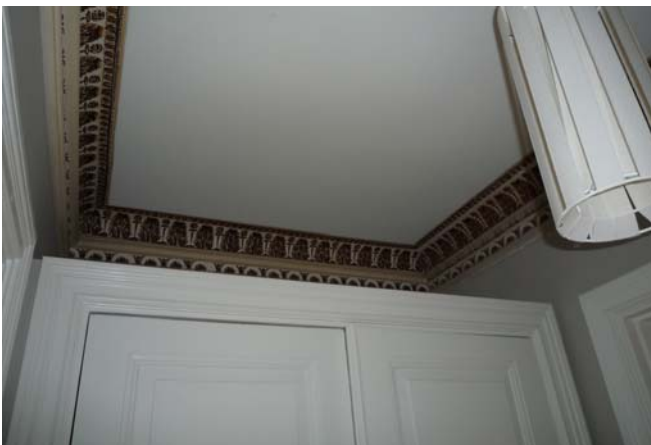
Äldre snickerier har bevarats på plats utom de nyss nämnda pardörrarna. Den målade/tapetserade takstuckaturen i passagen mellan hall (tidigare trapphall) och salong har bevarats. Garderoben med pardörrar som byggts i passagen går ej upp till tak, så att hela stucken fortfarande står synlig.

*Passagen år 2010. Den fasta garderoben med äldre dörrblad går inte upp till tak.*

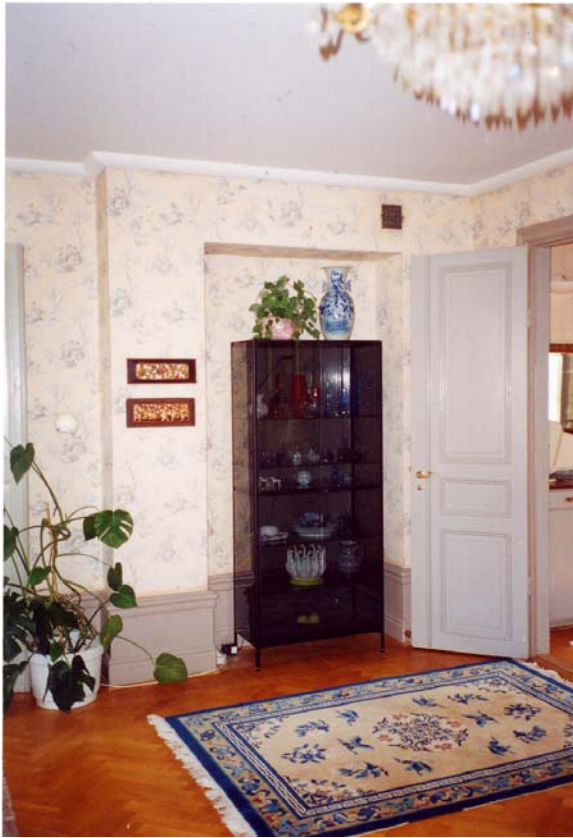
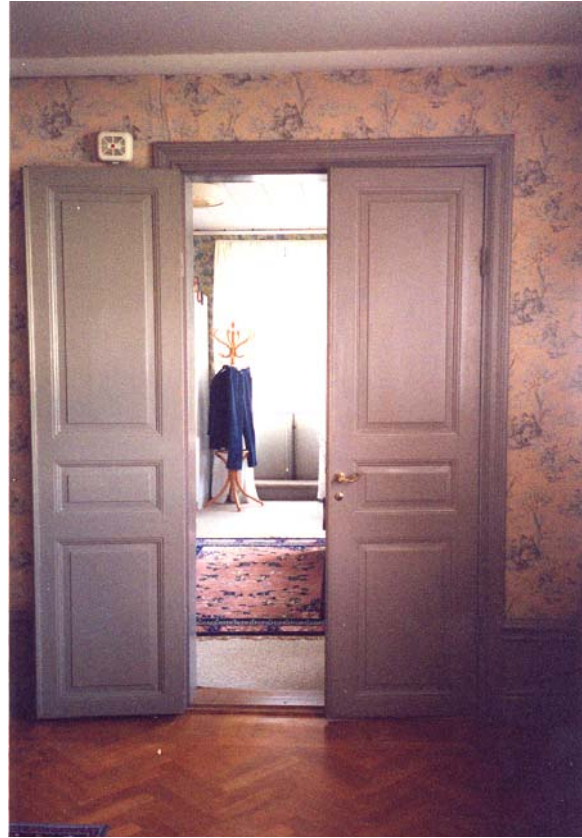
En flat 1700-talskakelugn från nedre botten har flyttats till den tomma raka kakelugnsnischen i salongen. En kakelugn från sent 1800-tal har placerats i kakelugnsnischen i det nya köket och den öppna spisen i biblioteket har gjorts eldningsbar. Utgången till terrassen har flyttats från läget i det nya köket till biblioteket.

*Herrgården, salongen utan kakelugn år 2001 och med kakelugn år 2010.*

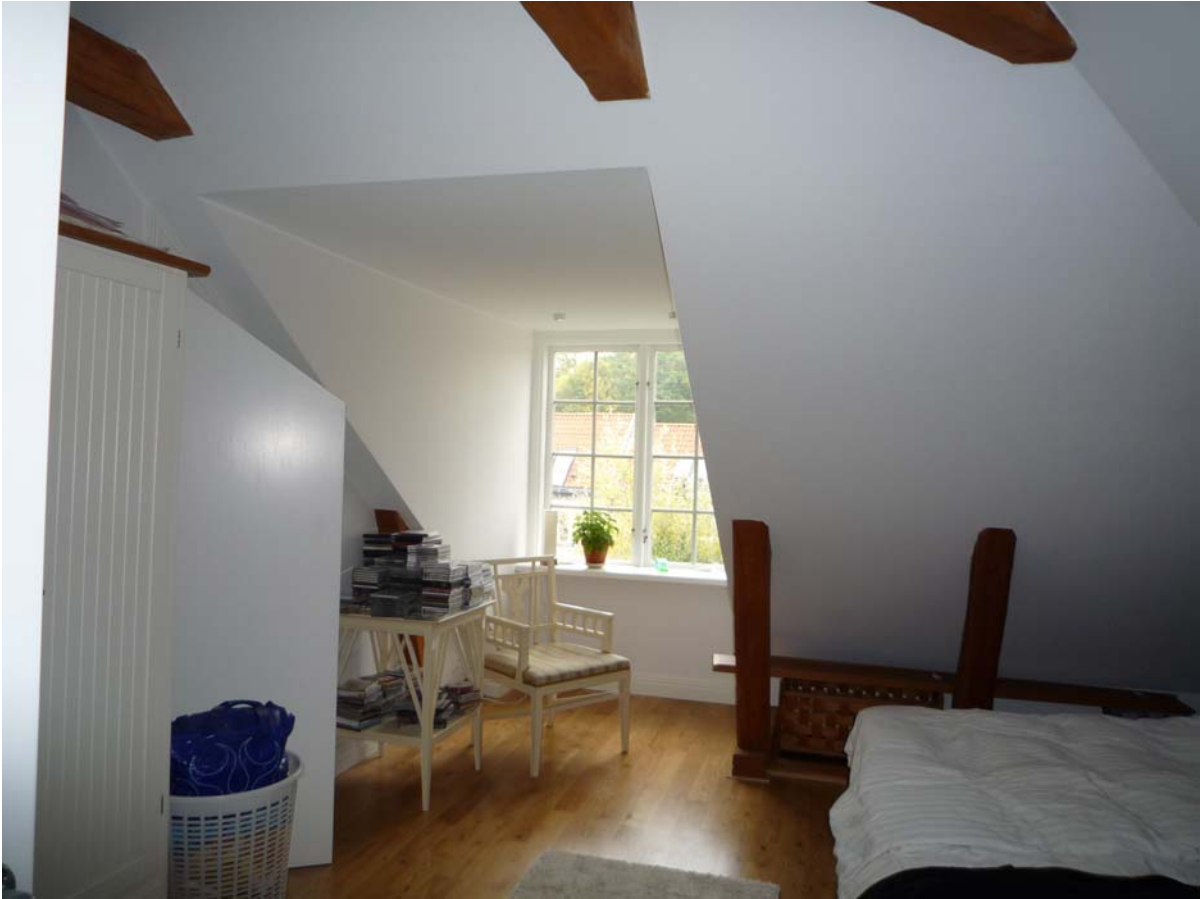
*Herrgården år 2010, vindsinredning och ett nyupptaget mindre takfönster.*
