Danvikens hospital Nacka

Exteriör restaurering

Slutrapport 2010-01-12

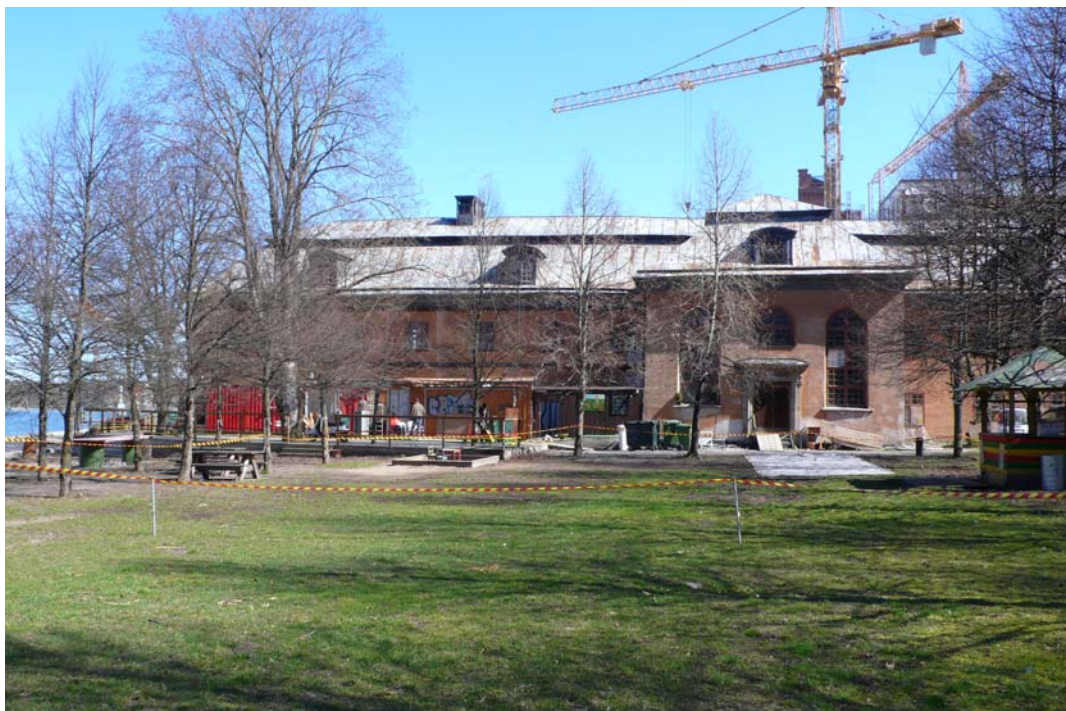
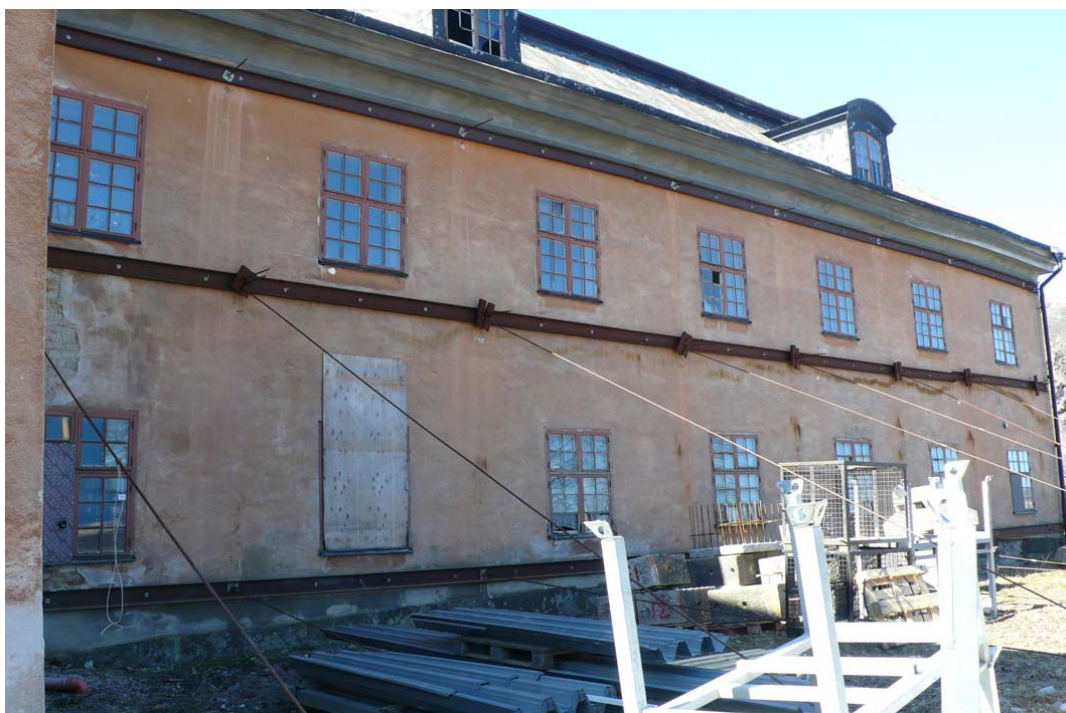
Västfasaden ovan och norra flygelns östfasad nedan. Lägga märke till de konstruktiva förstärkningarna med balkar och dragband av stål. 2008-05-05

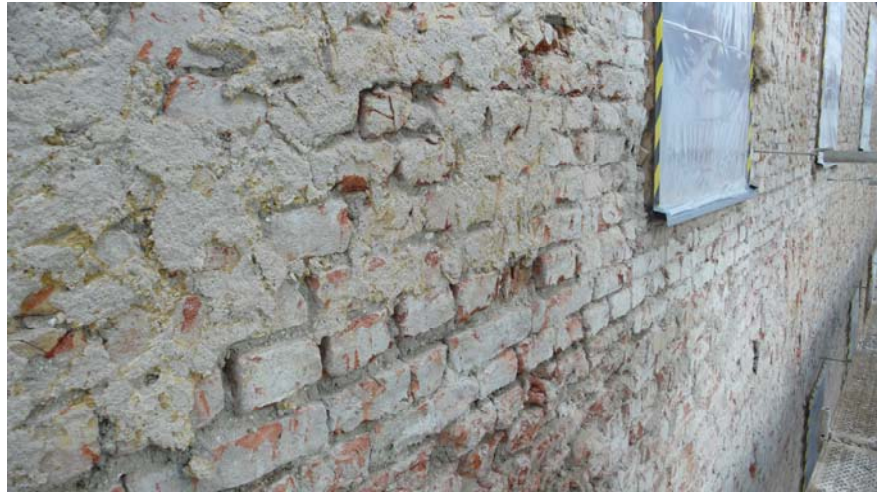
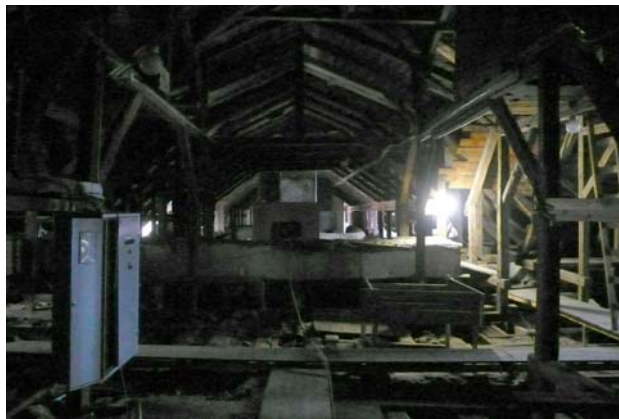
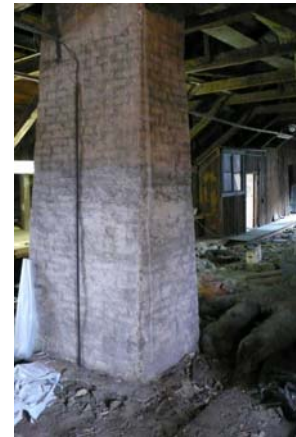
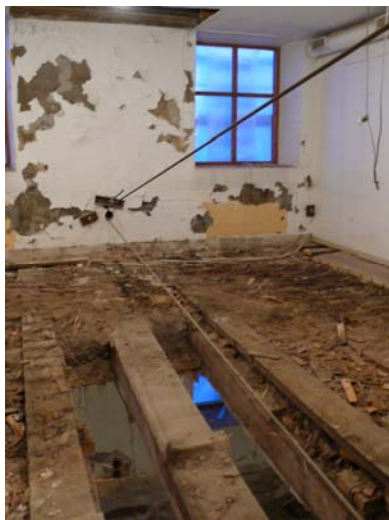
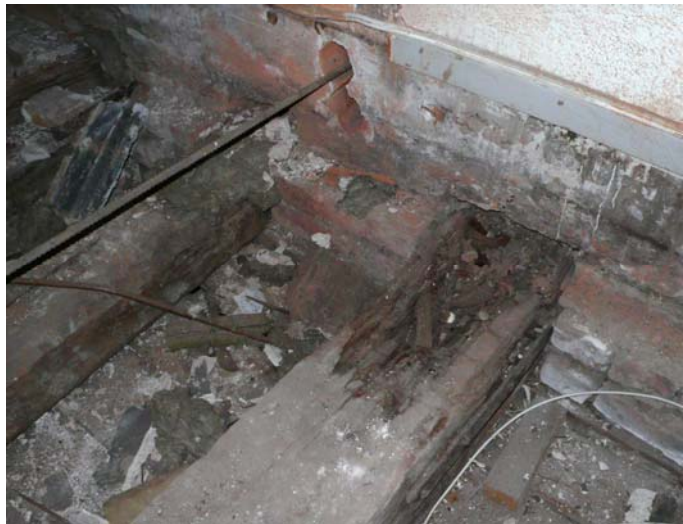
Överst parti av exteriörens bärande tegelmurverk sedan putsen avlägsnats. 2008-10-27 De mellersta bilderna visar dels vinden med dess karaktäristiska konstruktion och murstock till höger. 2008-10-02 Nederst ursprungliga bjälklag med fuktskador i anslutning till upplaget. 2008-12-16 och 2008-10-02 De nedre bilderna visar även de dragband av stål som dragits genom rummen, i borrhål genom fasaderna och som var förankrade i marken utanför.

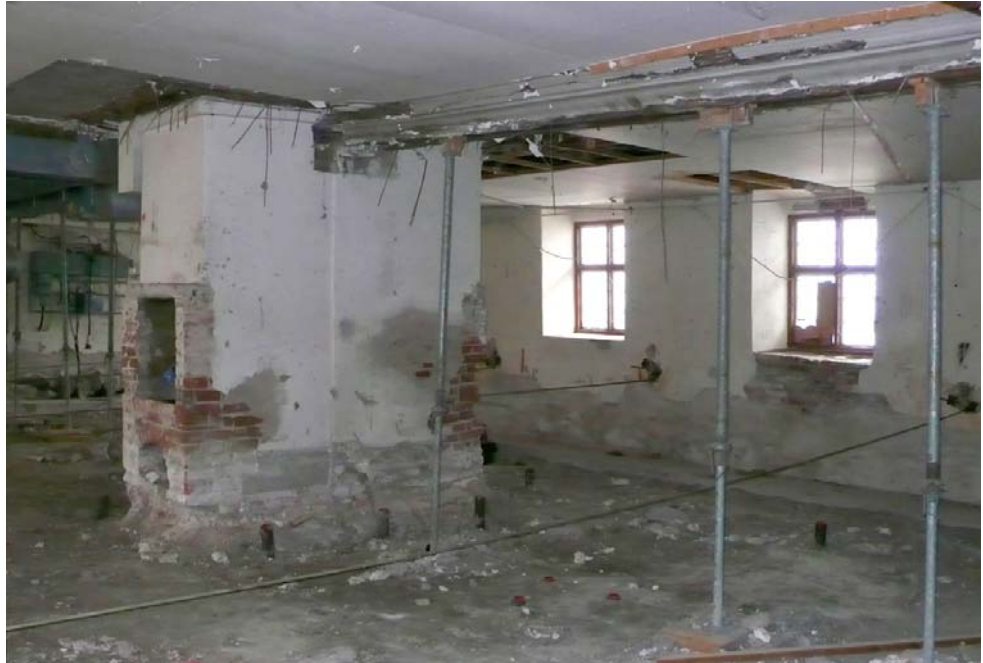
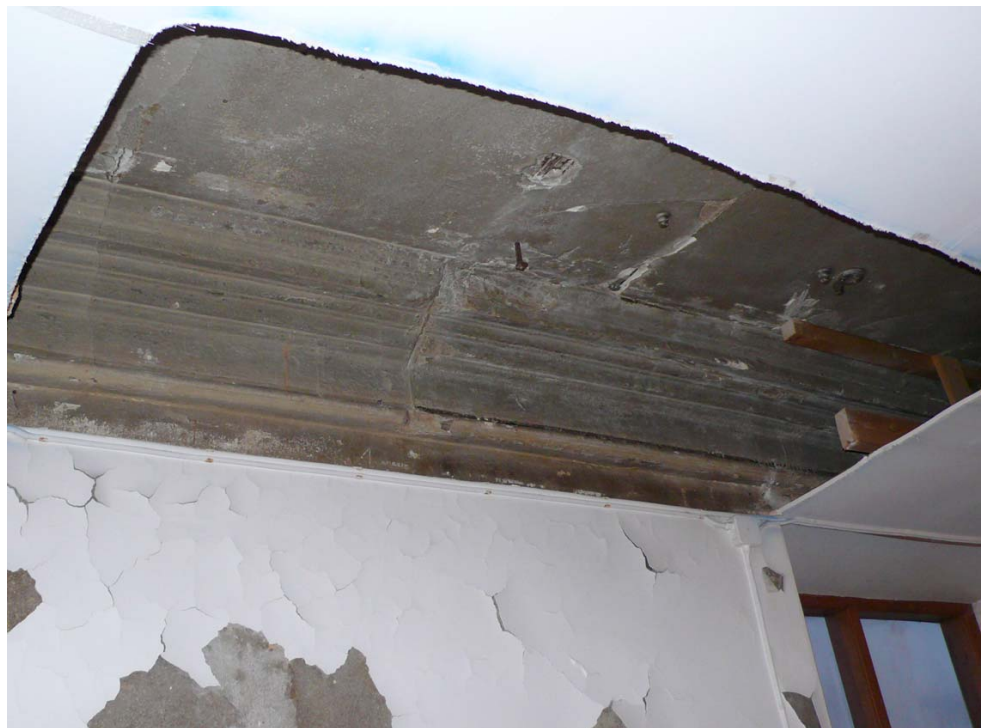
Ovan interiör av röda salen före restaurering. Lägga märke till stämp och dragband av stål. 2008-10-02
Nedan detalj av den mycket kraftiga ursprungliga taklist som omramade var och en av salarna. 2008-12-16

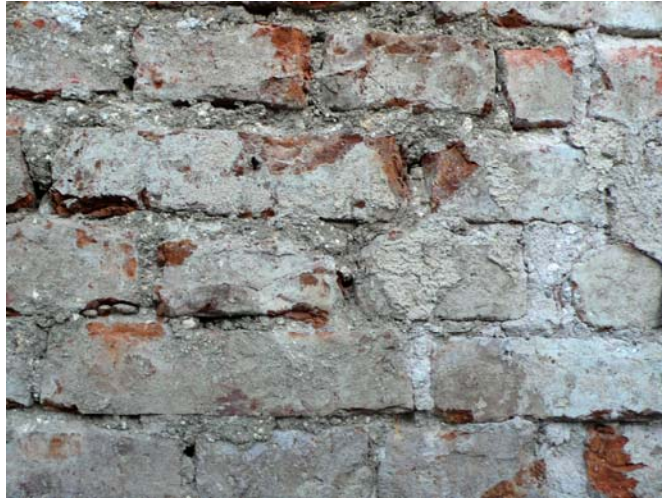
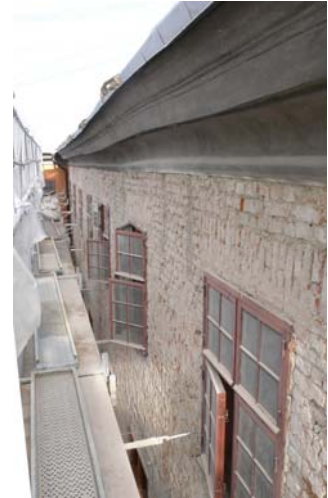
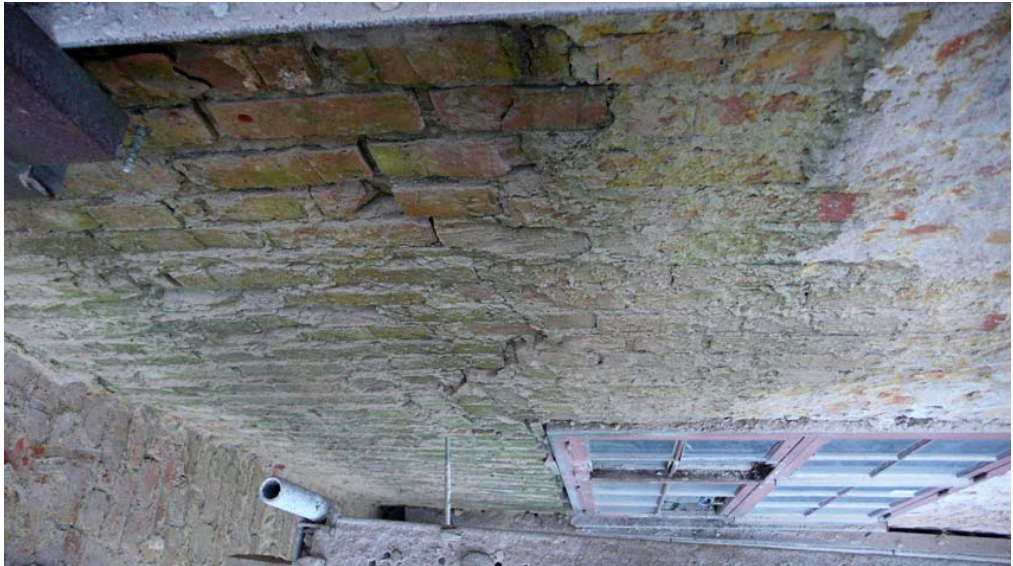
Överst till vänster syns murverket blockförband och fog av kalkbruk. Nedan parti av fasad åt öster med skador orsakade av fukt som följd av otillräcklig takavvattning vilket lett till frossprängning och påväxt av mikroorganismer. Foton från 2008-11-13, 10-02 och 10-27.

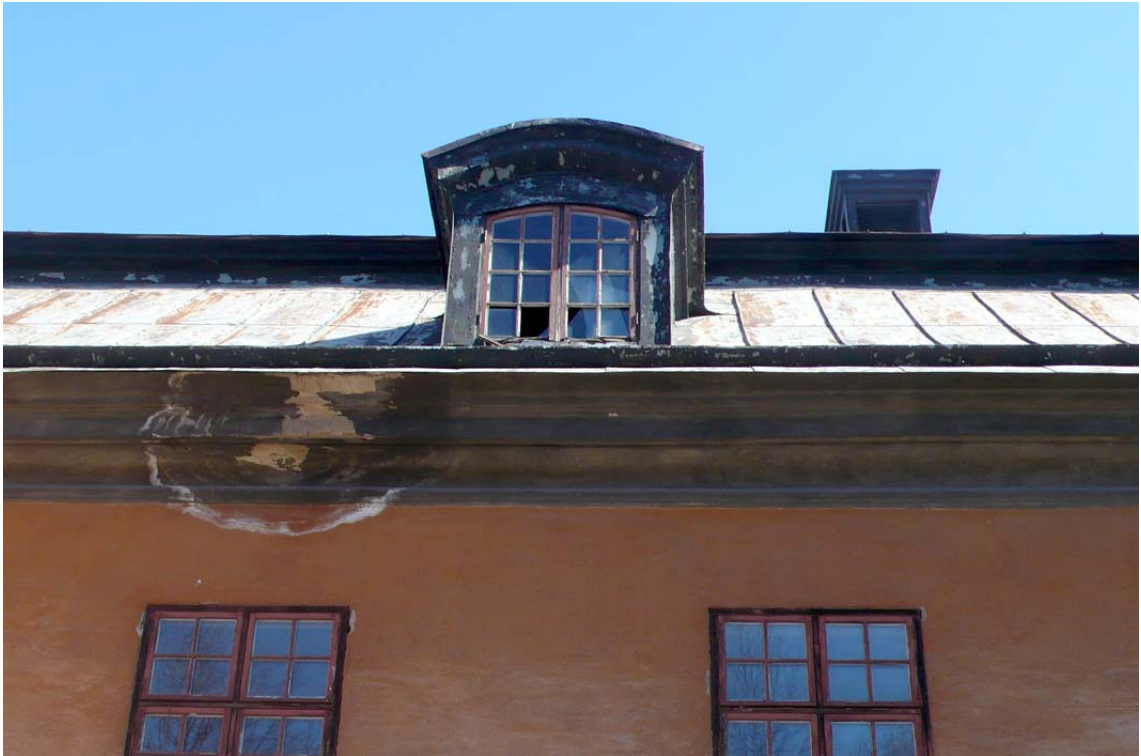
Takformen förebådar mansardtaket, även om det nedre fallet är flackare än på det fullt utvecklade mansardtaket. 2008 flagade takets färg och den ståndfalsade plåten var angripen av ytrost. Takavvattningen genom ståndrännor och stuprör där de senare var skadade hade bidragit till skador på fasaden.

Tak och takkupa med stånfalsat plåt i skivtäckning. 2008-04-21

Efter borttagning av gammalt färgskikt målades befintligt tak med traditionella färgmaterial och metoder.

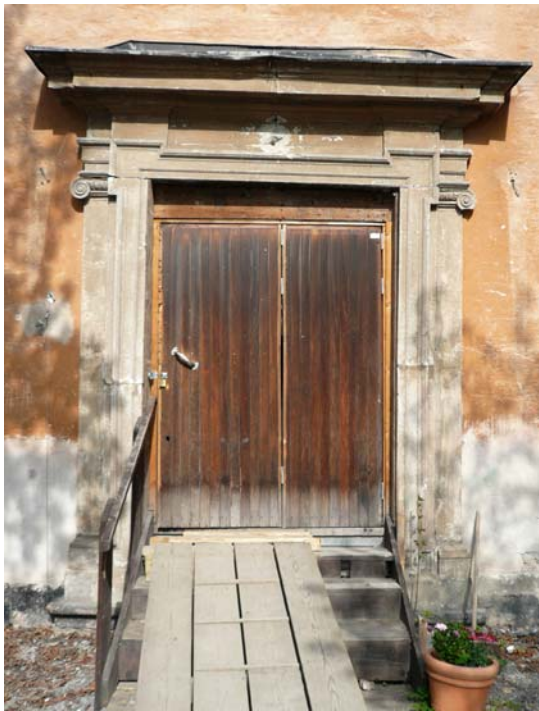
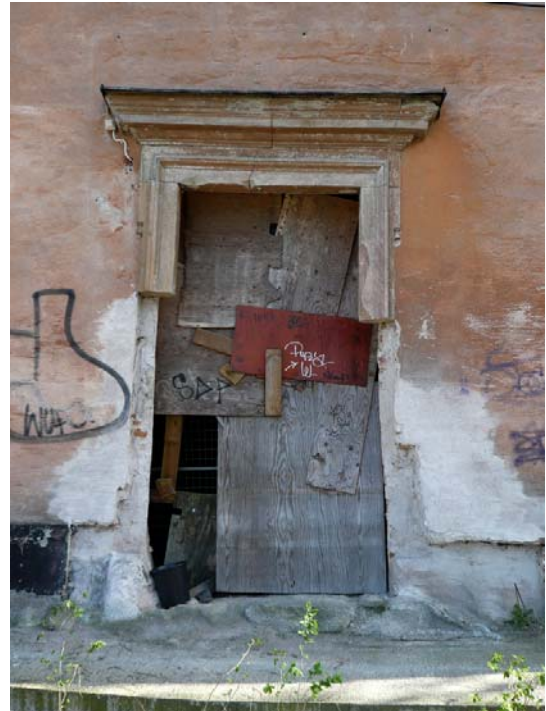
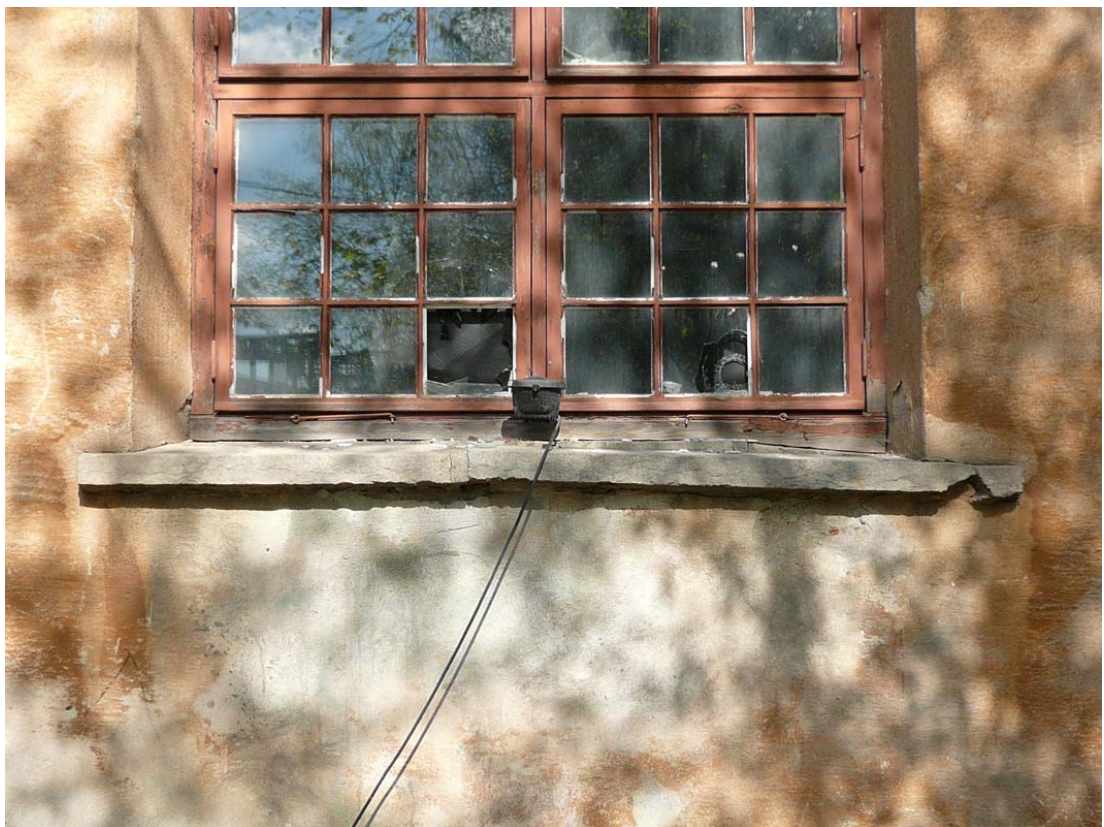
Överst portaler i väster och i norr utan ursprungliga portar. Ovan solbänk av kalksten. 2008-05-05

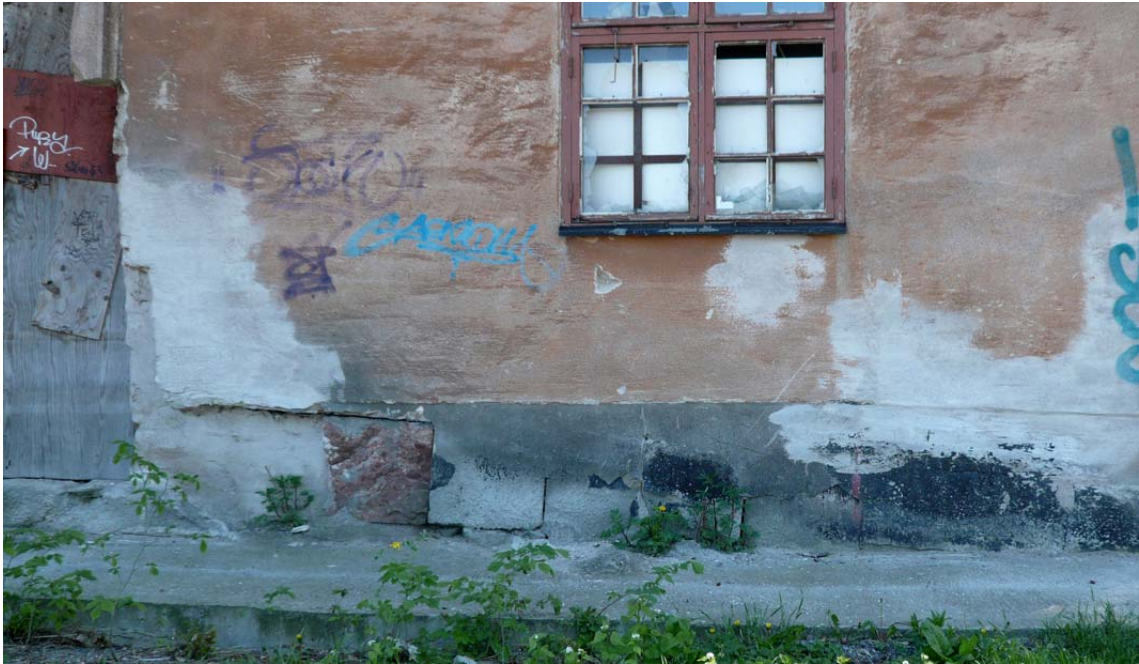
Byggnadens sockel är av roslagssandsten som ursprungligen var bemålad. Före restaureringen 2008 var sockeln struken med ett vittrat asfaltsskikt. Trots den år 2000 genomförda grundförstärkningen, och de justeringar av byggnadens sockel detta innebar, blev resultatet en sockelmur av roslagssandsten med skador och en starkt varierande nivå delvis kompletterad med en putsad sockel. I vissa delar är det endast grundförstärkningens betongklack som utgör sockel.

Ovan sockel i gavelfasad åt norr. Asfaltsbestruken sockel där delar av roslagssandstenen är exponerad. 2008-05-23

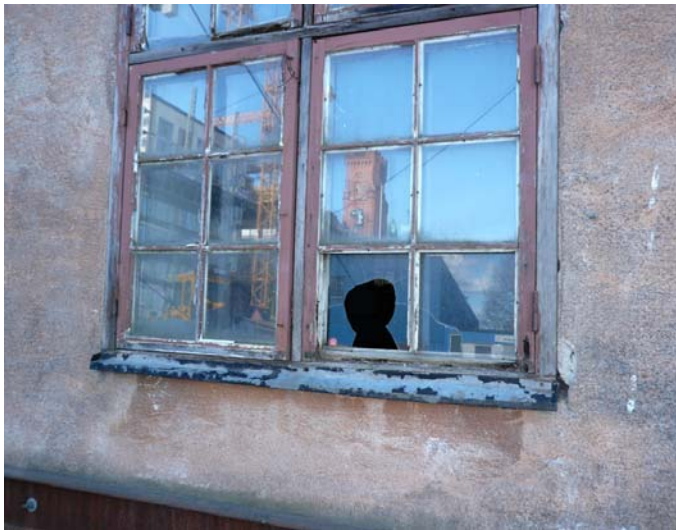
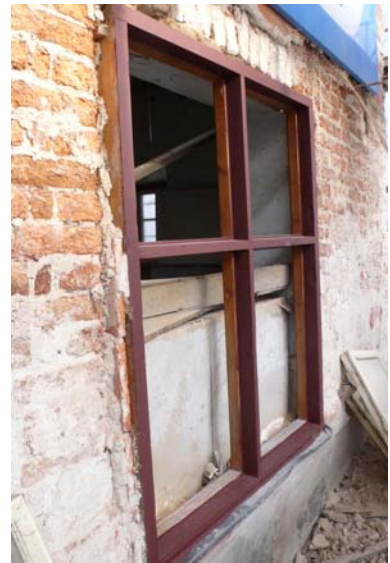
Fönster i fasad åt öster ovan till vänster. 2008-05-05 Renoverad fönsterkarm och poster ovan. 2008-10-02

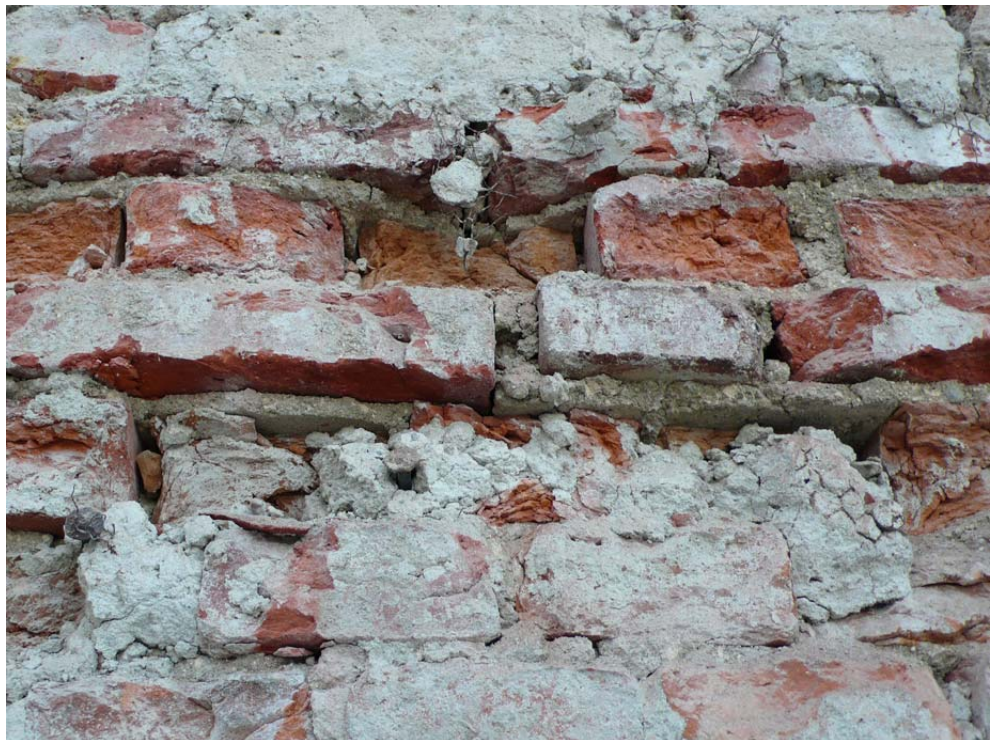
Murverk – tegel och fog – skadat av frostsprängning har på 1900-talet reparerats dels genom utstockning med tunt maskinslaget tegel och cementhaltigt bruk, dels genom utstockning med cementbruk. Utstockningarna av bruk har i de flesta fall nätats. Detta sätt att reparera har sannolikt bidragit till ytterligare skador. Det finns även rester av bruk och spår, t.ex. smidd spik, av äldre utstockningar (trol. 1800-tal) gjorda med kalkbruk.

Tegelmur i blockförband med skador orsakade av frostsprängning och lagning med cementhaltigt bruk.

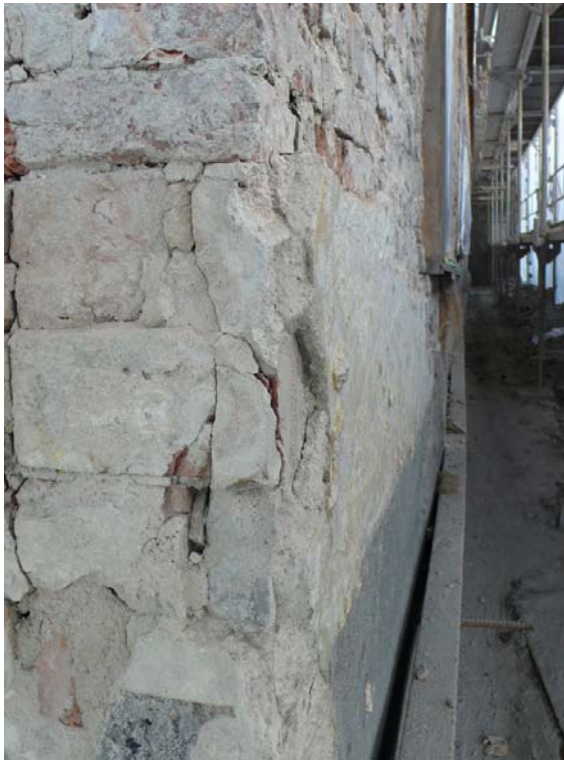
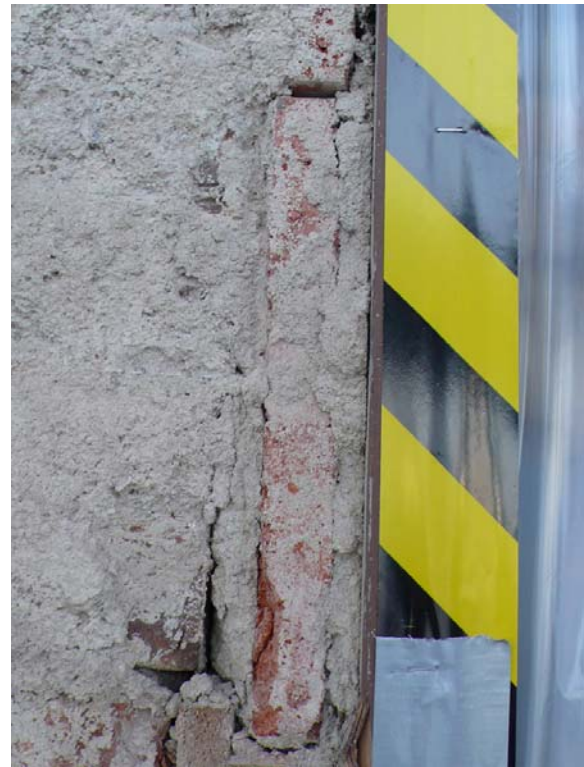
Ovan till vänster murverk i nordvästra hörnet som efter sättningssskador återuppmurats med avvikande tegeltyp. Ovan till höger muröppning för fönster där dagermåttet minsats genom att modernt, tunt tegel murats in i nischen mellan fönsterkarm och smygmur. Nedan till vänster reparation i mur med modernt tegel. Nedan till höger sentida reparation med cementhaltigt bruk och metallnät.

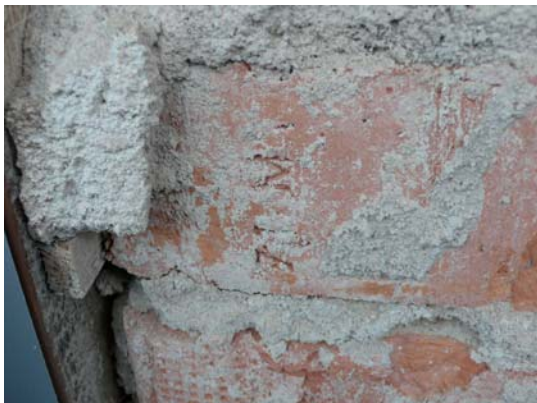
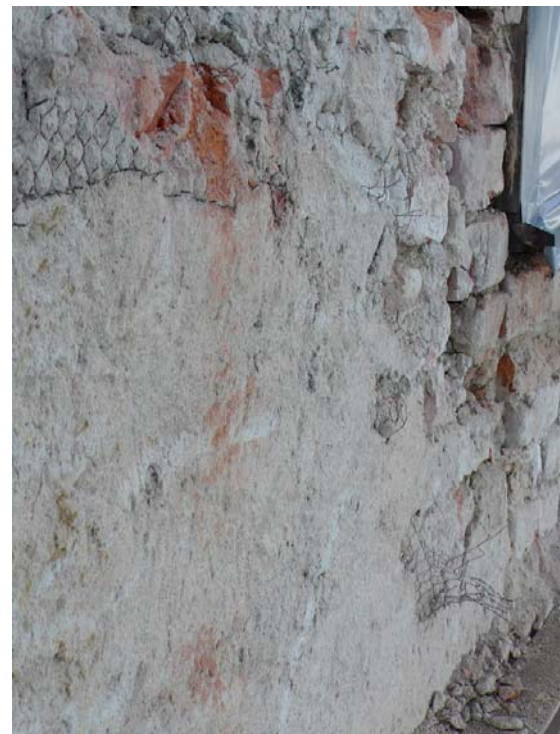
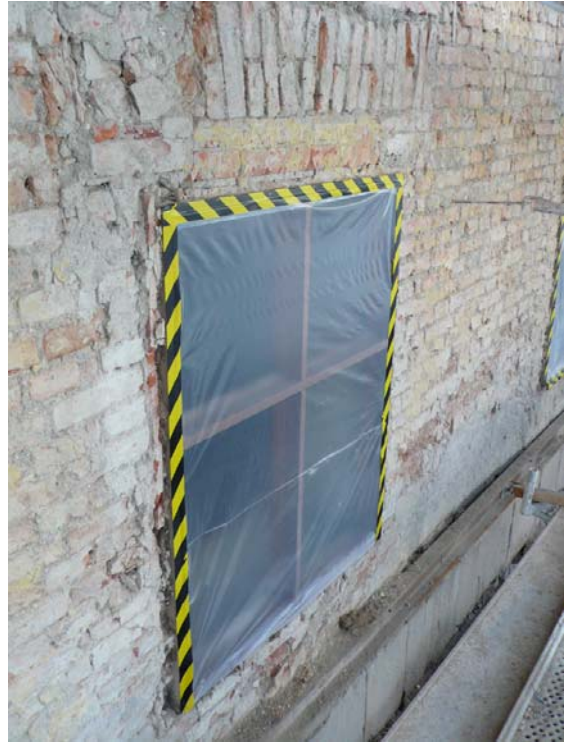
Ovan murverk i vilket fönstret sänkts i förhållande till valvet. Åtgärden är sannolikt genomförd för att komma tillrätta med följderna av de sättningsskador som byggnaden genomgått. Nedan har fönstret sänkt men också halva valvet har ersatts med annat tegel vilket dessutom inte murats som ett valv

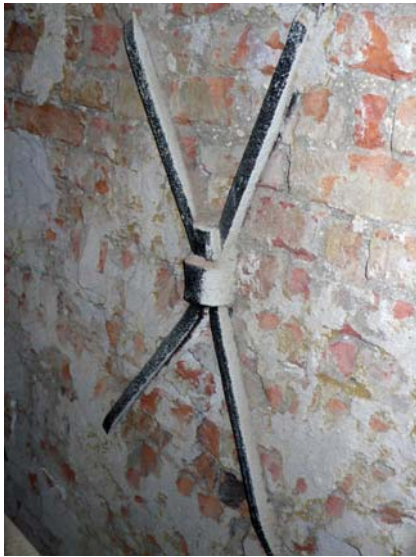
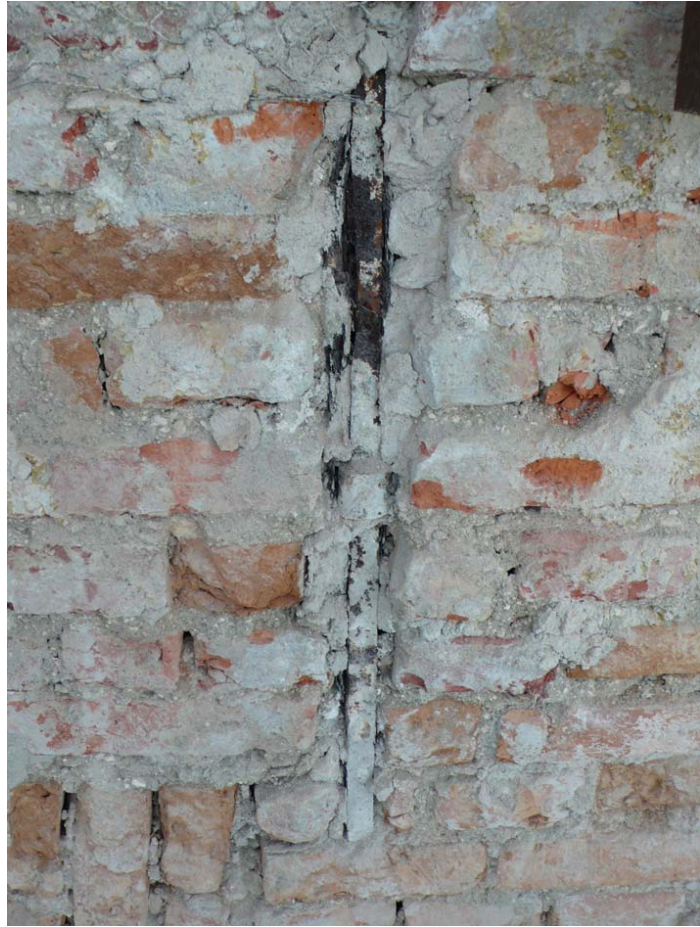
Ovan till vänster x-format ankarjärn senare tillkommet och utanpåliggande. Ovan till höger ursprungligt ankarjärn infällt i murlivet för att möjliggöra överputsning.
