AB DE LAVALS ÅNGTURBIN  
HERRGÅRDEN  
JÄRLA, NACKA

Antikvarisk förundersökning  
2001-10-05

Antikvarisk förundersökning

Beställare: Nacka Industrilokaler HB

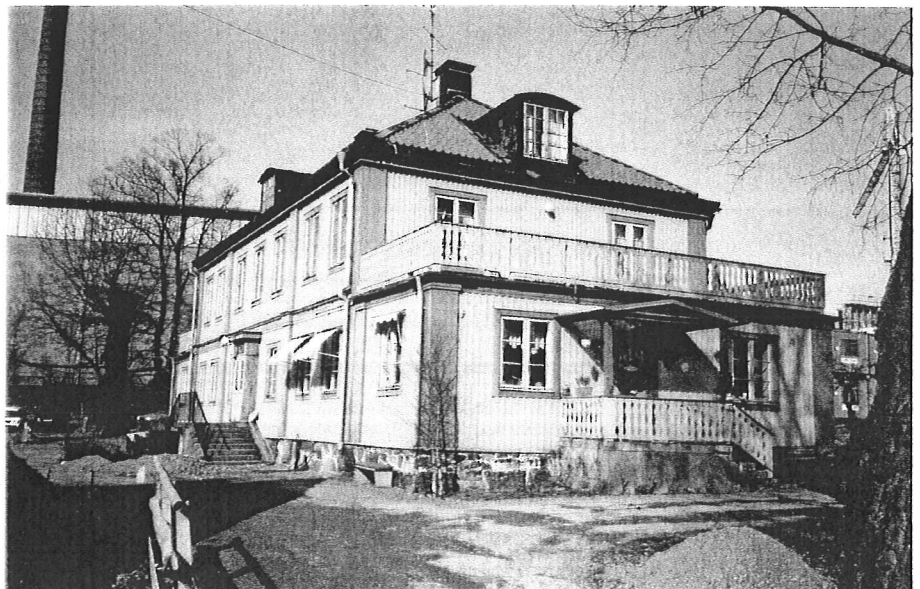
Herrgårdsbyggnaden består av två lägenheter på bottenvåningen och en större lägenhet med inkorporerad vind på den övre våningen. Bottenvåningens västra lägenhet är helt moderniserad på 1940-talet, med nya ytskikt sedan några år tillbaka. Där finns en handslagen rokokokakelugn från 1700-talets mitt med järnlucka bevarad, samt vid köket en äldre halvfransk enkeldörr med moderna beslag av sen 1700-talstyp. Bottenvåningens östra lägenhet bevarar två handgjorda rokokokakelugnar med järnluckor från 1700-talets mitt. För övrigt dörrhål med dörrar, köksinredning samt ytskikt från 1980-talet. Kakelugnarna sägs vara av Rörstrands tillverkning. Övre våningens lägenhet inklusive vind har kvar sina ytskikt från 1940-talet, förutom moderniserade toaletter och några slipade trägol. Lägenheten har historiserande fotlister och fotpaneler, möjligen är smärre partier äldre. Det finns ett antal pardörrar som antingen är nytillverkade på 1940-talet eller kraftigt renoverade. Alla beslag utbytta. Några äldre enkla försatta fyllningsdörrar finnes av sen 1700-talstyp. I salens förstuga finns på en vägg en målad empiribård på takstuckaturen, kompletterad sedan 1940-talet på väggarna runt om.

Herrgården  
våren 2001

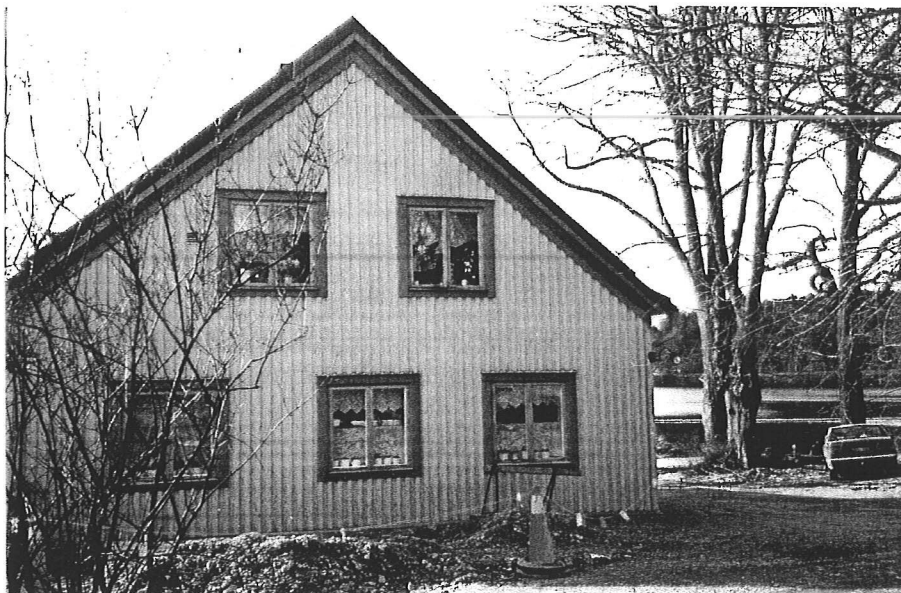
Västra flygelns bottenvåning inrymmer en lägenhet med ytskikt, köksskåp o.dyl. från 1980-talet. Lister, dörrar, tak o.s.v. från 1940-talet. I rummen mot söder finns murade nischer där kakelugnar har stått. Övre våningens lägenhet har inredning från 1940-talet och framåt. Inga äldre detaljer.

Västra flygeln  
våren 2001

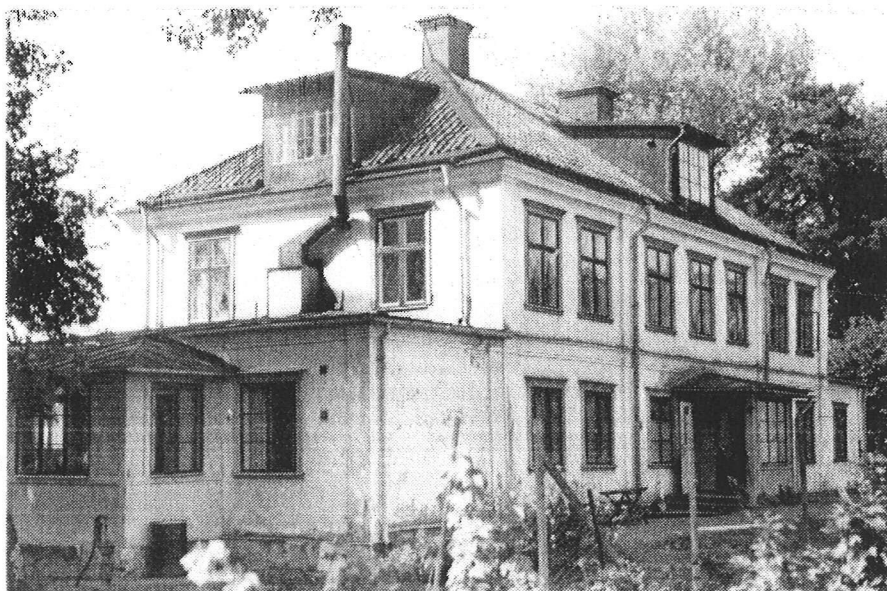
Östra flygeln 1932. Mot väster en tät veranda och mot öster en öppen veranda med snickarglädje. Mellan husen fanns en rundel med ett japanskt körsbärsträd, ej flaggstång. Foto från Birgit Kölzow, f. Stenberg, som barn boende i östra flygeln.

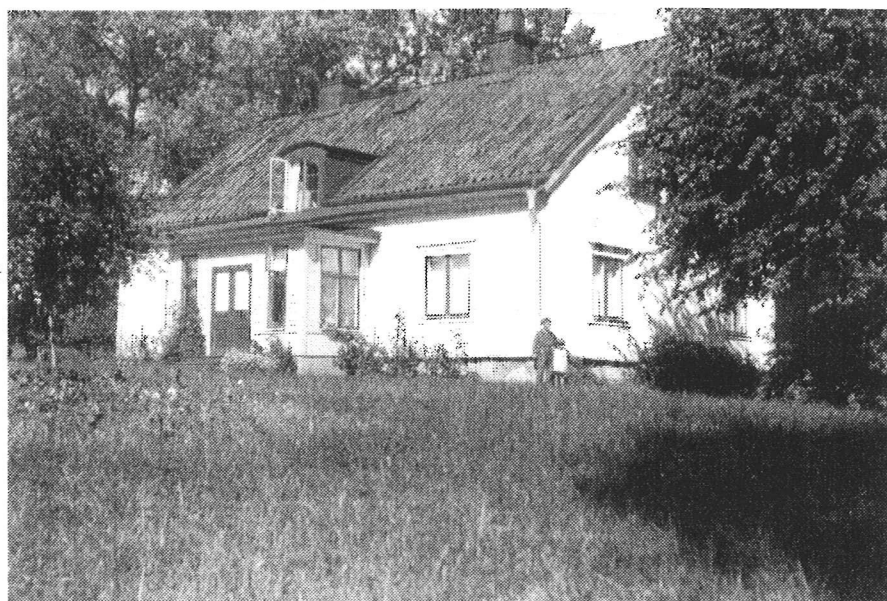
T.v. östra flygelns östra veranda med snickarglädje från 1877. T.h. västra flygelns västra trappa med enkelt räcke. Foton från 1930-talet, Birgit Kölzow, f. Stenberg, som barn boende i östra flygeln.

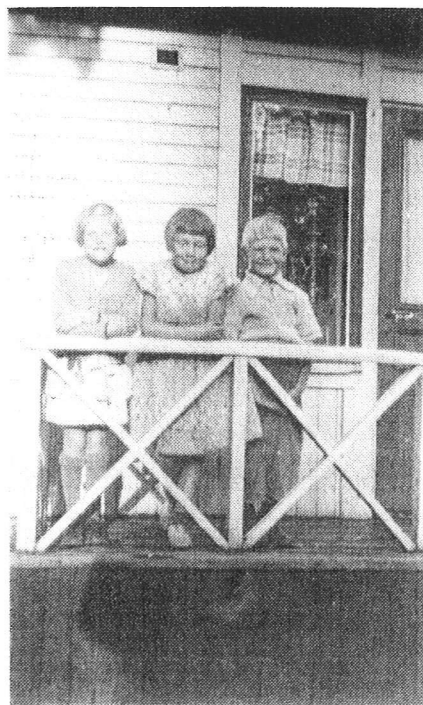
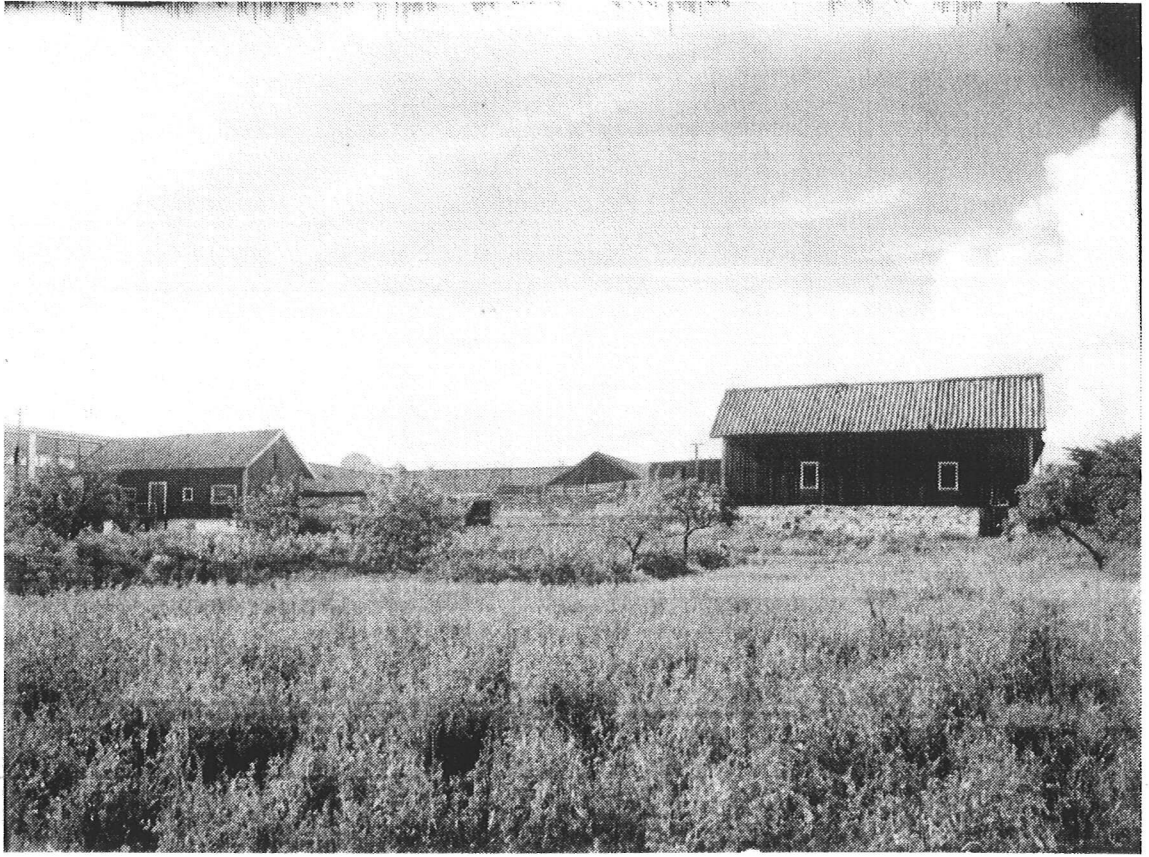
Järla gårds ladugårdanläggning i trädgårdens fond 1926. Foton från Nordiska museets herrgårdsinventering. Ladugårdarna revs runt 1940 för att ge plats åt fler fabriksbyggnader (numera rivna). Foton ur Nacka Lokalhistoriska arkiv.

**Runt 1940** rivs ladugårdsanläggningen då fabriken utvidgas.

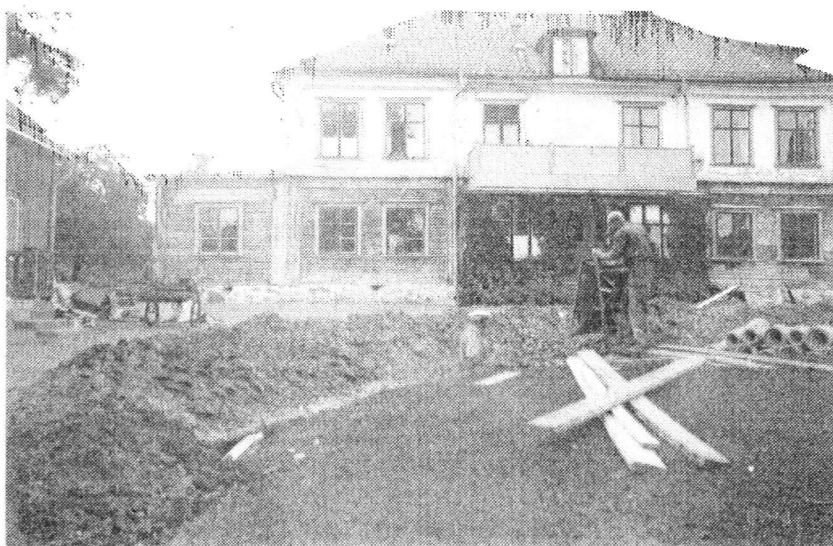
*Reveteringen knackas ned och timmerstommen blottläggs. Foto Birgit Kölzow.*

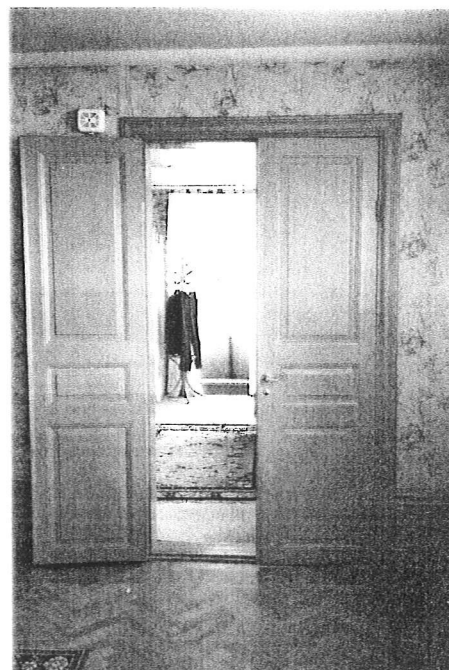
Bevarade äldre dörrar i herrgården.

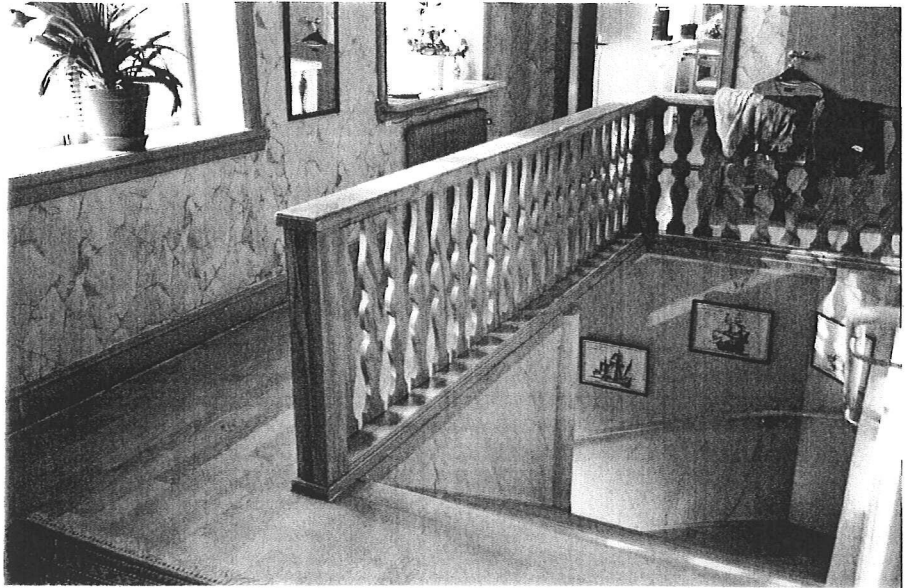
Vid renoveringen på 1940-talet lades det in nya golv, parkettgolv och brädgolv som underlag för linoleummattor. Herrgårdens övre våning fick historiserande fotpaneler, fotlister och dörrfoder i motsats till de nedre lägenheternas och flyglarnas modernare snickerier. Flera rum tapetserades med romantiska tapeter i rokokostil med herdinnemotiv och dylikt.

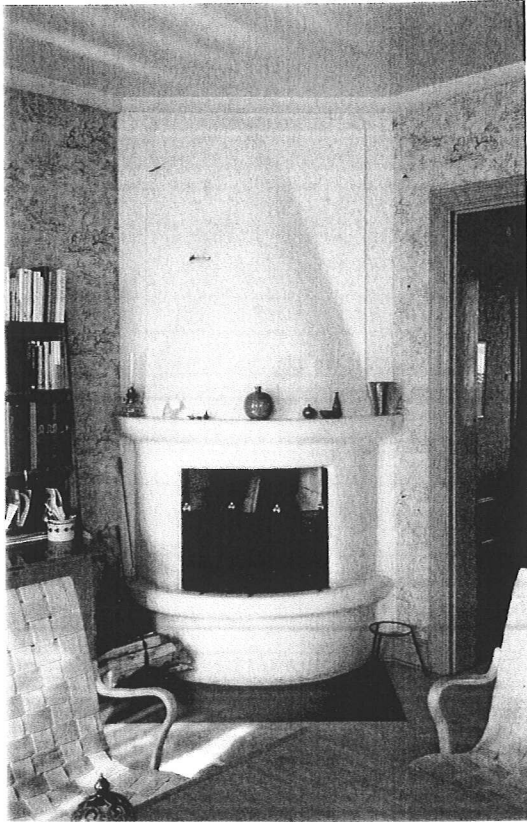
Öppen spis i herrgårdens övre våning, troligen 1930-tal.

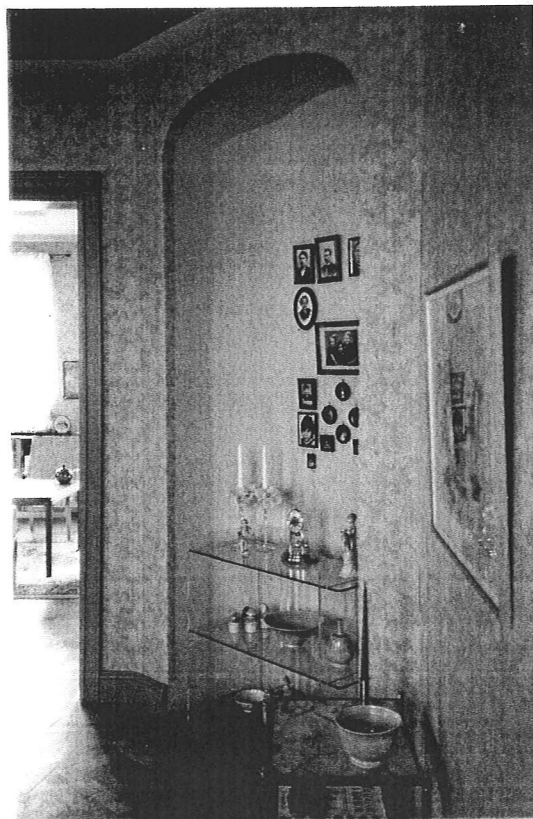
Tom kakelugnsnisch i förmaket, herrgårdens övre våning.

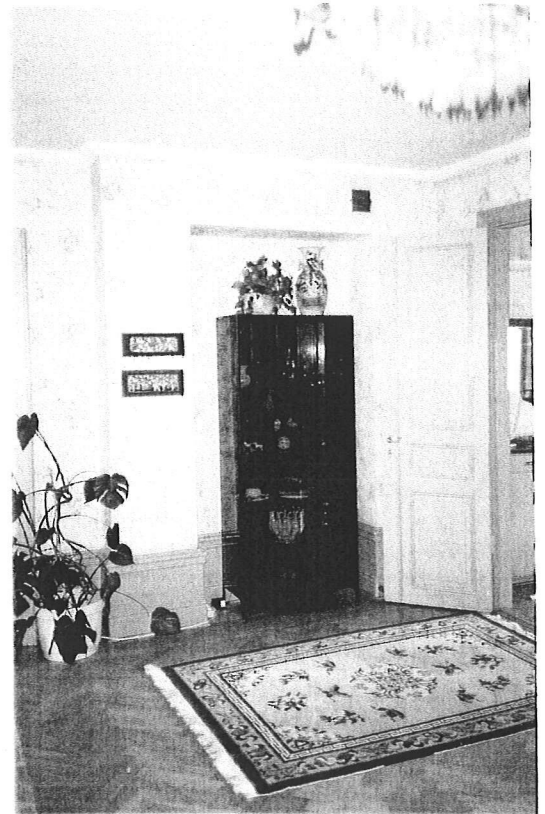
Tom kakelugnsnisch i salen, herrgårdens övre våning.

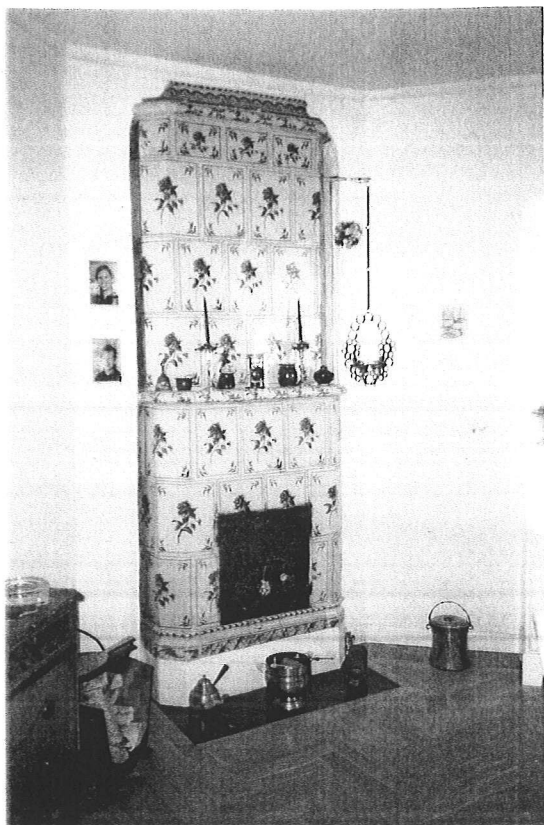
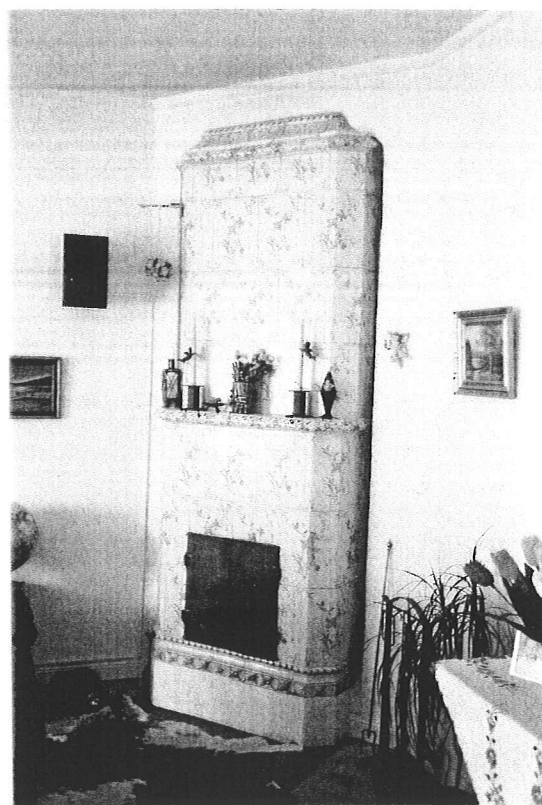
De tre bevarade 1700-talskakelugnarna i herrgården. Ursprungligen har de stått på järn- eller träfötter, men är omsatta många gånger.  
 Ovan: Bottenvåningens östra lägenhet, rum mot norr.  
 Till höger: Bottenvåningens östra lägenhet, rum mot söder.  
 Nedan: Bottenvåningens västra lägenhet, rum mot norr.

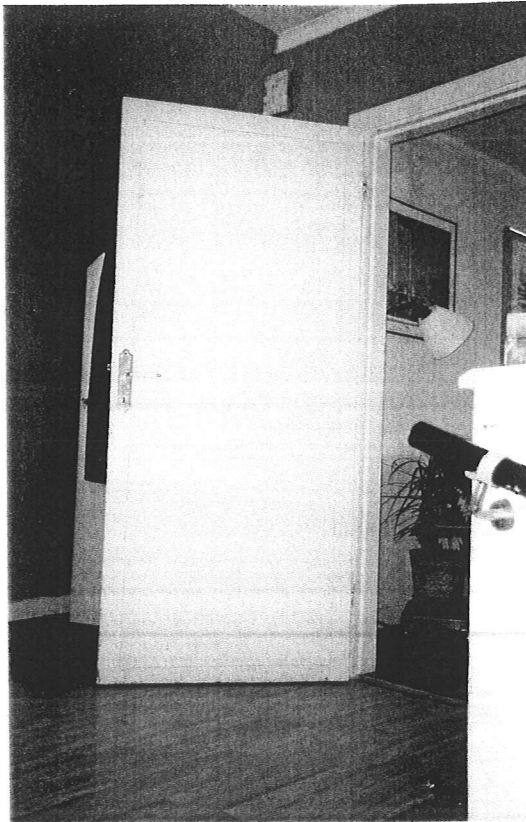
Östra flygeln, övre våningen. Den ena av de två äldsta dörrarna i herrgårdsanläggningen med utanpåliggande fyllningar av sen 1600-talstyp, samt "pepparkaksgångjärn". Ena dörrsidan igensatt med masonitskiva.

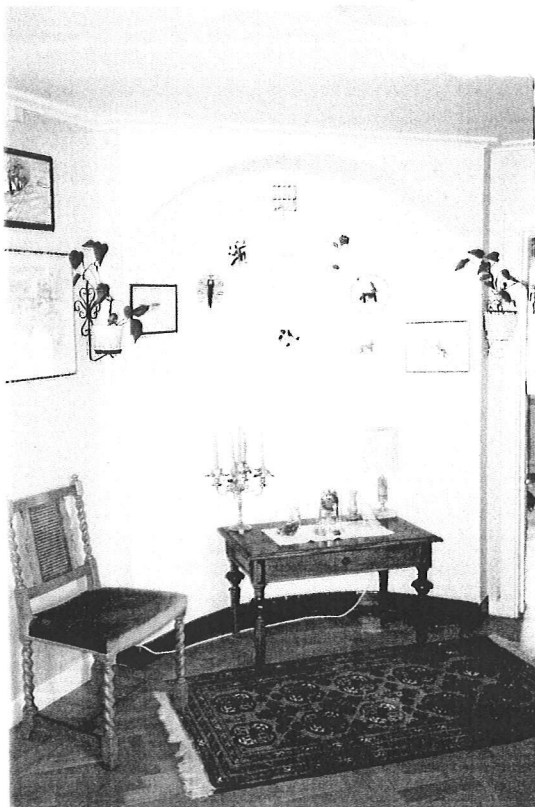
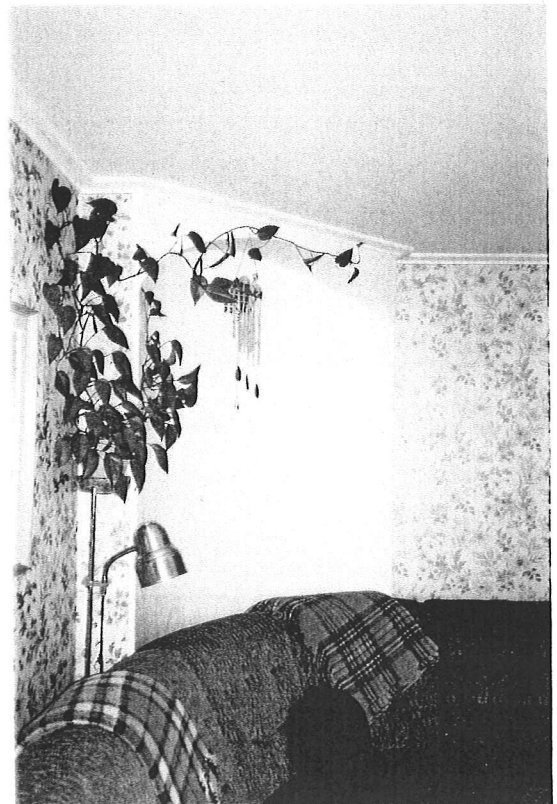
Västra flygeln, bottenvåningen. De två tomma kakelugnsnischerna.

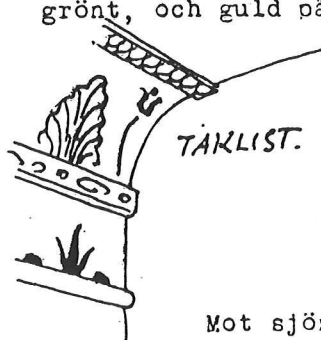
. I salen flat kakelugn med gråvit glasyr (empire, foto). Tidigare har funnits en likadan kakelugn på motsatta väggen (se planen). I en garderob avdelad i salen (ej med å planen) finnes ett stycke taklist <sup>på papper</sup> med/tryckt empiredekoration i mörkgrönt, och guld på vit botten (se vidstående skiss). Rum 4 och 5 ha

flata kakelugnar med gråvit glasyr (se vidstående skiss). För övrigt ny inredning.

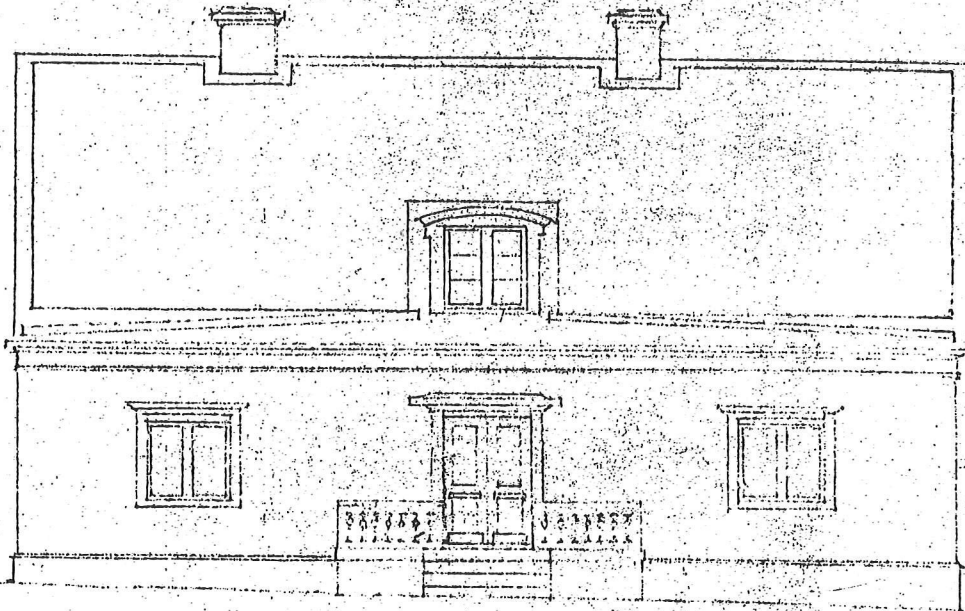
FASAD MOT VÄSTER.

ÖSTRA FLYGELN.  
ÄNDRINGSFÖRSLAG.
