# SVETSHALL F OCH VERKSTADSBYGGNAD G, FINNBODA F.D. VARVSOMRÅDE I NACKA

Antikvarisk förundersökning

2006-08-31

Antikvarisk förundersökning genom:  
Anna Birath, byggnadsantikvarie  
2006-08-31

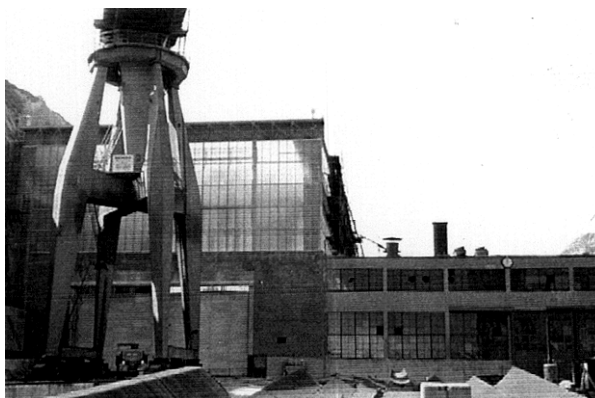
1958 uppfördes en ny svetsverkstad närmast berget som sammanlänkades med de äldre byggnaderna. Till vänster har hallen påbörjats. Lägga märke till gamla svetshallens slutna fasad. Till höger står hallen klar. Ur Finnboda varvs arkiv.

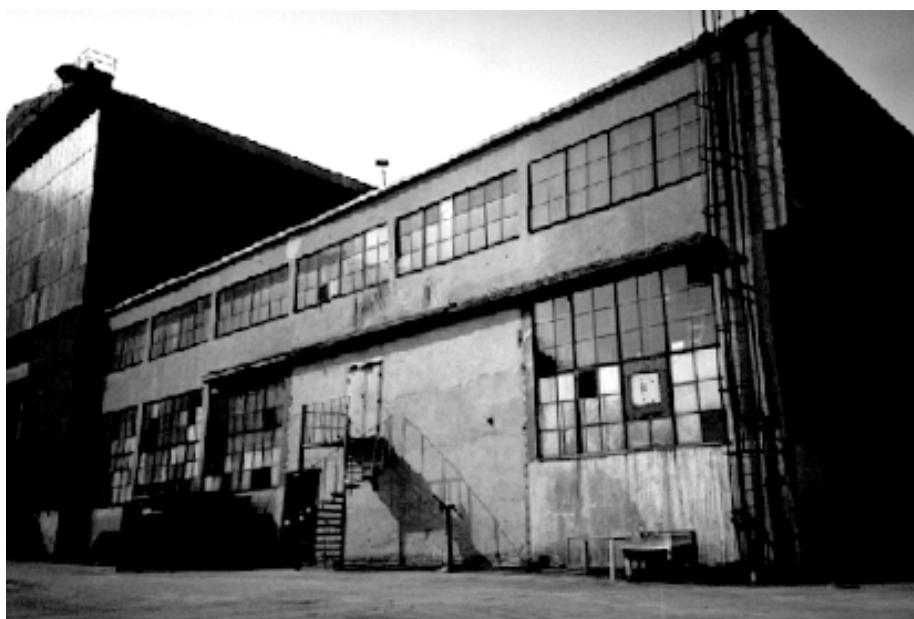
Svetsverksta-  
den i augusti  
2006.

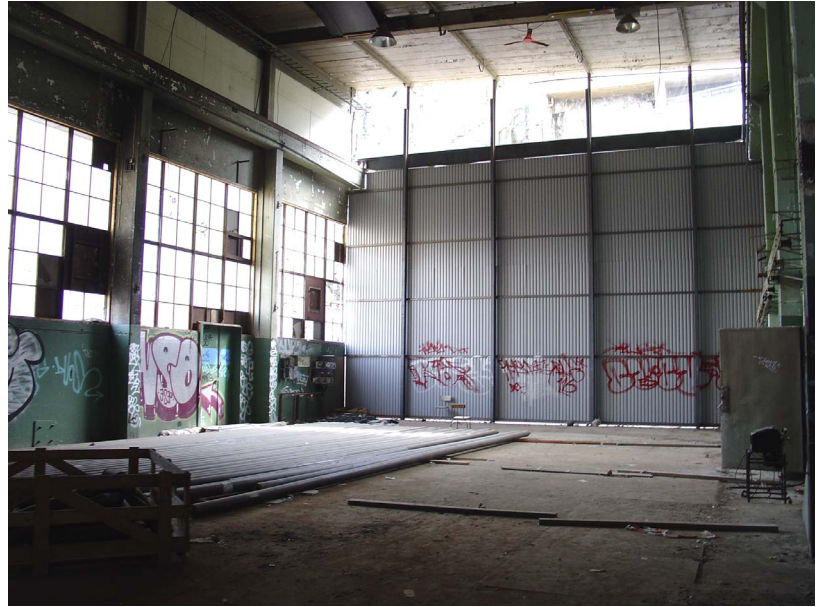
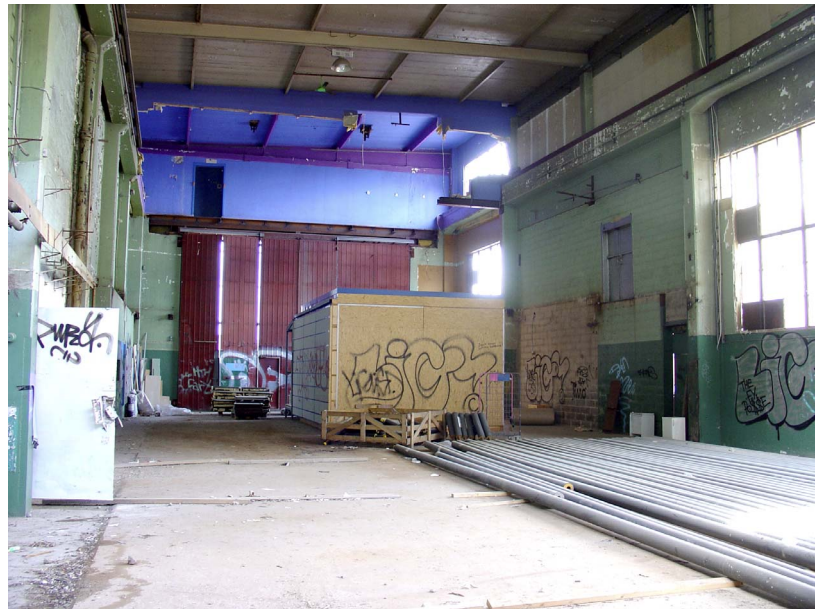
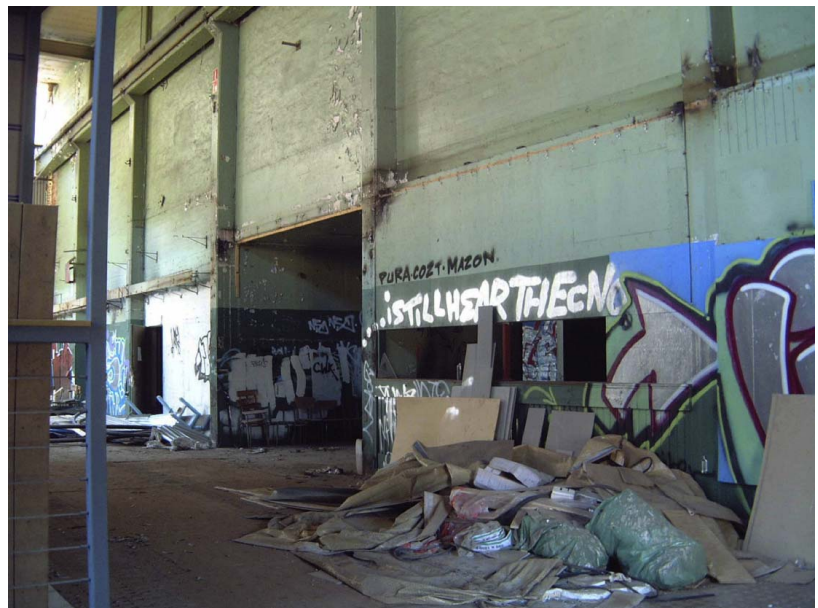
*Svetshallens inre.  
Trots att en stor del  
av fönstren är igen-  
satta strålar ljuset in i  
lokalen. Till höger syns  
spår från rave-festerna  
med graffiti och en bar.*

*Östra fasaden revs 1958 när nya svetshallen byggdes. När stora svetshallen revs, fick svetsverkstaden en provisorisk fasad.*

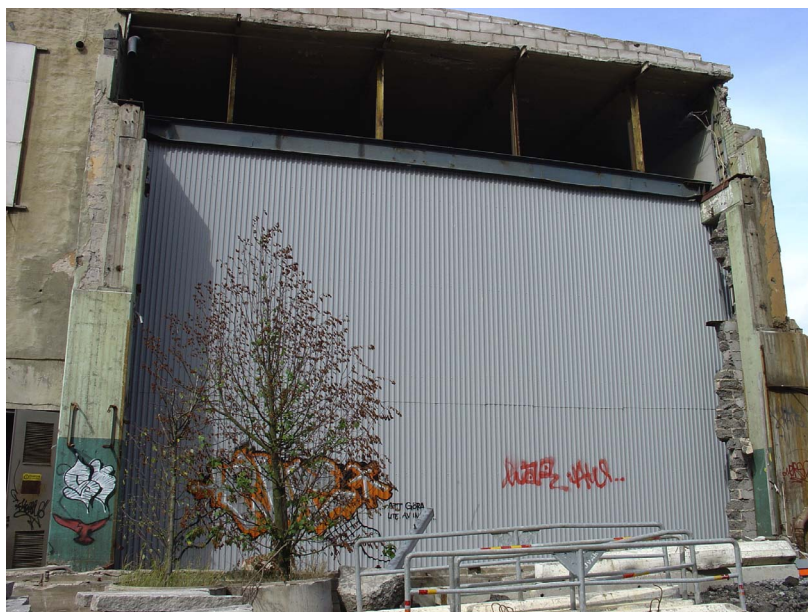
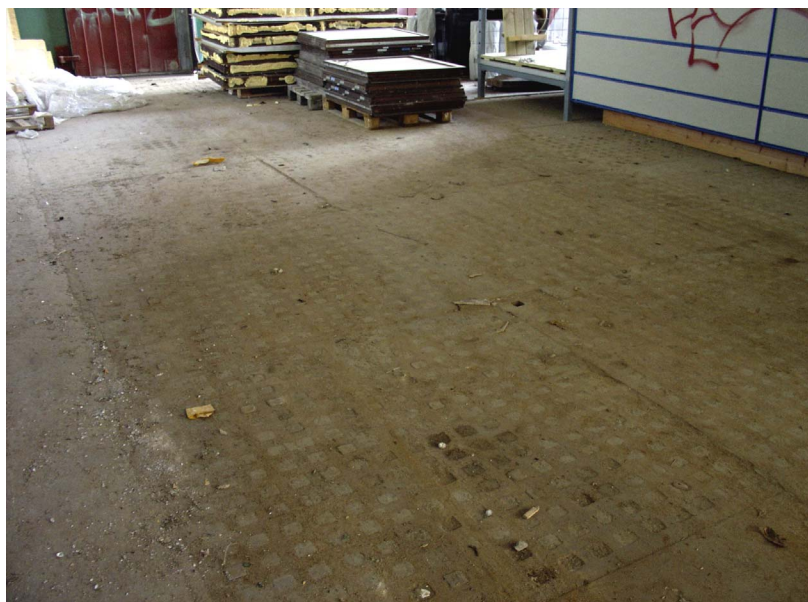
*Svetsverkstadens golv består av perforerade gjutjärnplåtar av olika ålder. Dessa ger karaktär åt byggnaden och bör bevaras.*

- Betongsockel ute och inne med spår av brädformen.
- Ut- och invändig slätputs.
- Fönstersättningen med smäckra stålfönster.
- Liten nätt takfot och platta tak.
- Skenor för de ursprungliga skjutdörrarna.
- Markerade portpartier.
- Markerat traversläge i fasad.
- Den öppna rumsvolymen från golv till tak.
- Synlig bärande stomme.
- Golvplåtar i gjutjärn.

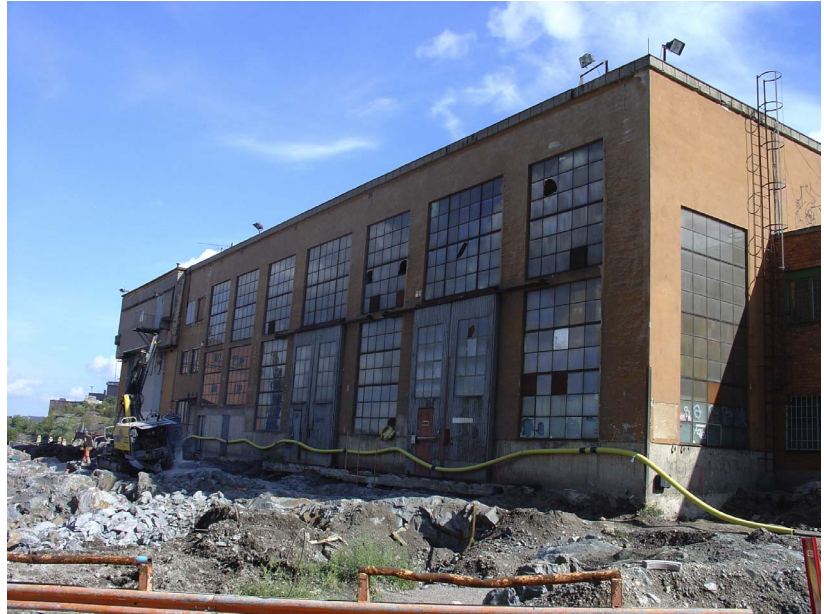
*Huvudfasaden mot väster är välbevarad. Till och med skjutdörrarna finns kvar. Lägg märke till takfot och sockel i betong.*

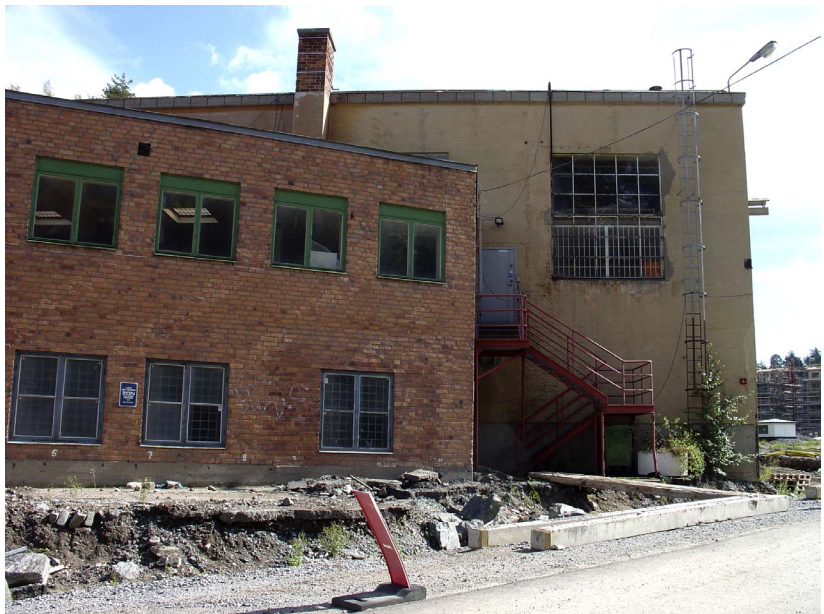
*Tegelbyggnaden uppfördes något tidigare än verkstäderna. Övre fönsterraden är utbytt.*

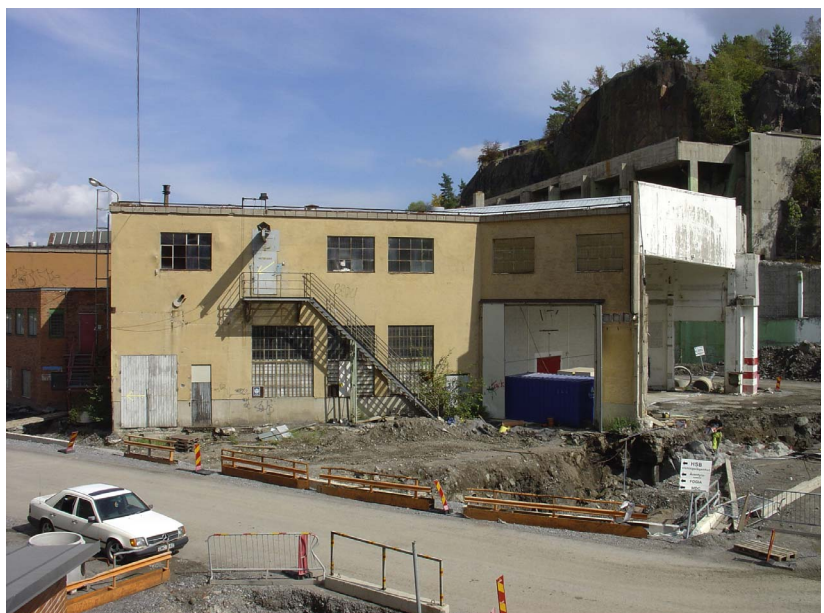
*Fasaden mot söder. Den tomt gapande änden av spantverkstaden var tidigare ihopbyggd med plåtverkstaden och kommer också att rivas.*

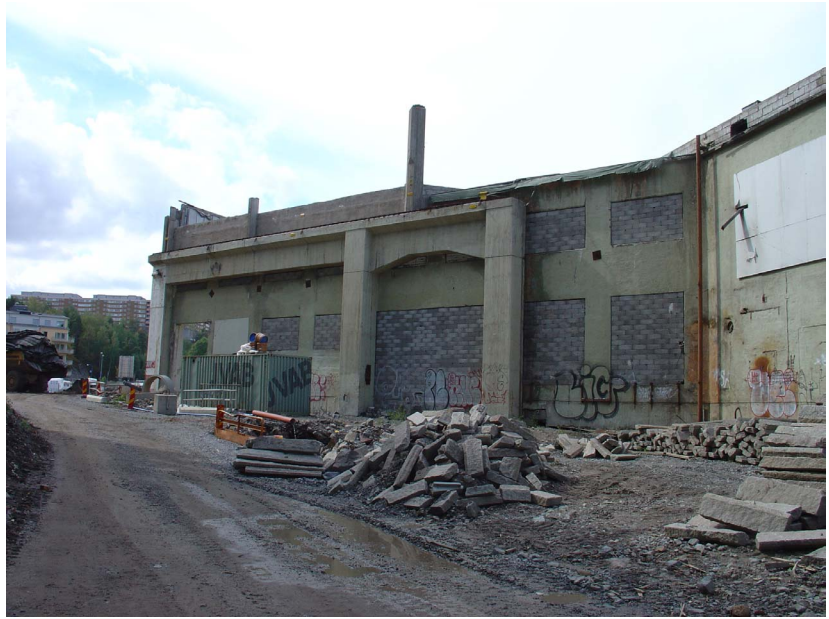
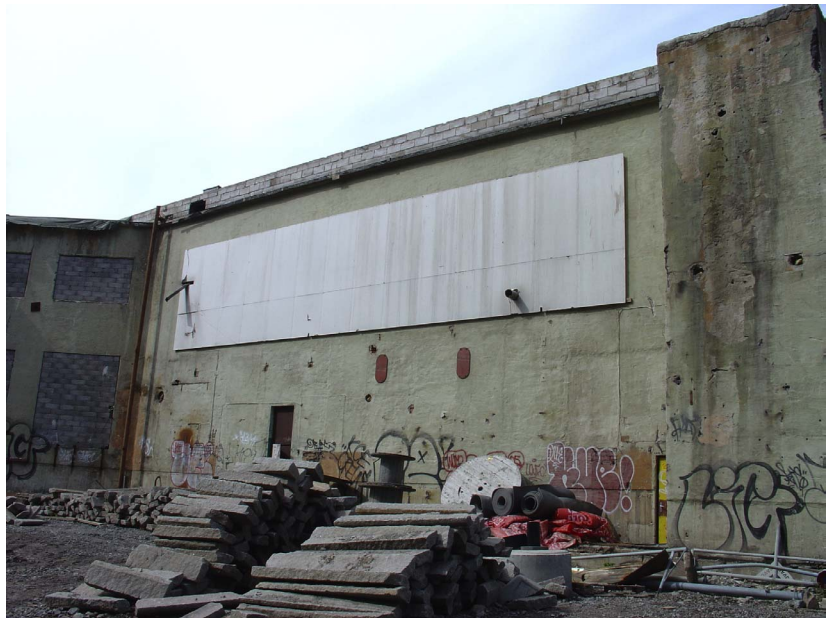
*Verkstadsbyggnadens baksida mot berget visar spår från sammanlänkningen med den höga svetshallen från 1958, numera riven. Jämför med foto på sidan 8.*

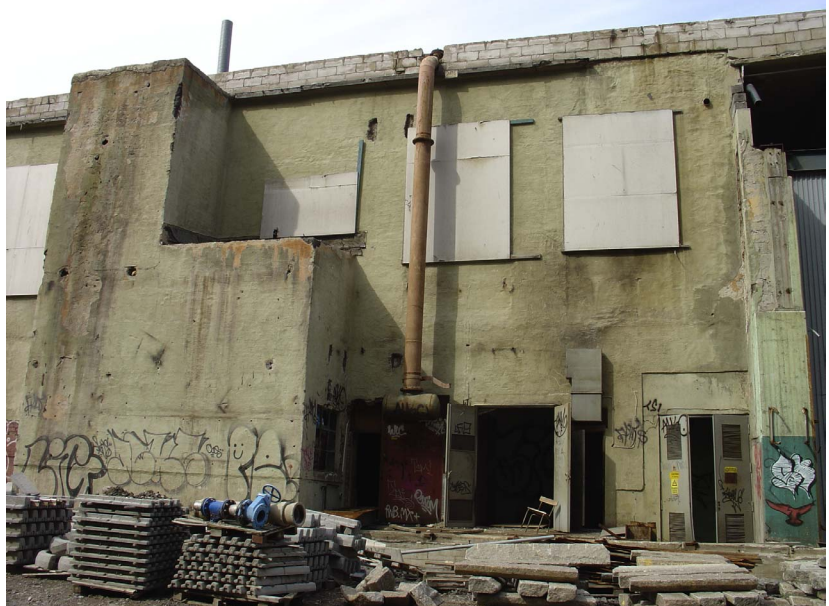
*Överst spantverkstadsens fasad, i mitten smedjan och nederst rörverkstadens fasad.*

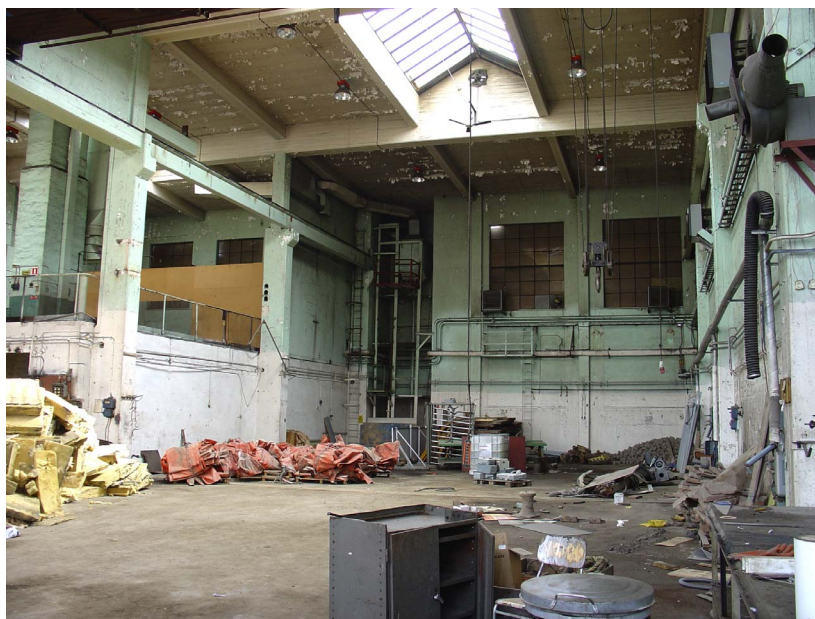
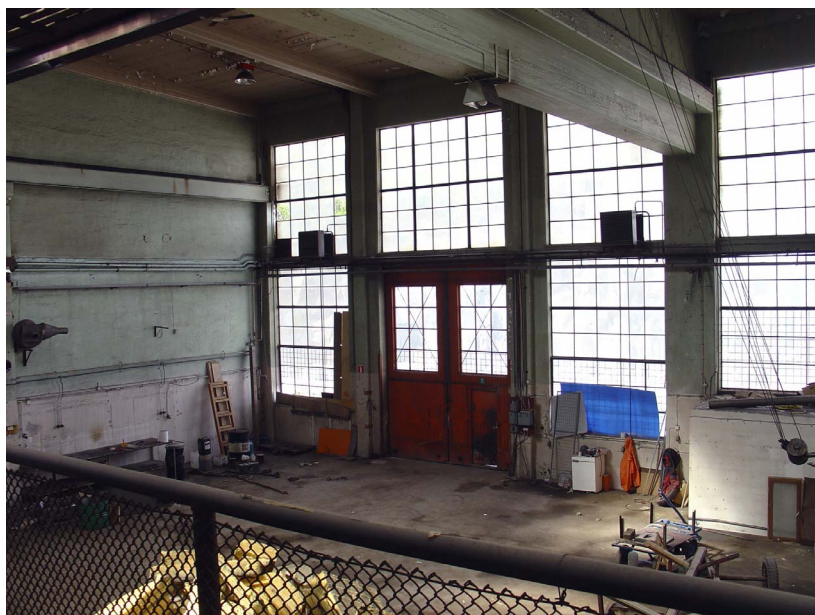
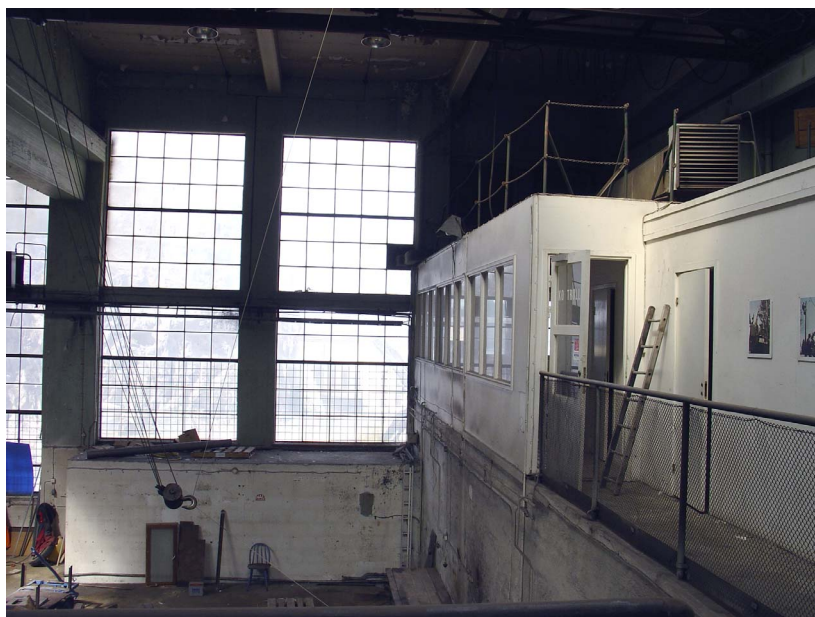
*Rörverkstaden är en dubbelhall med kraftiga pelare och blakar i mitten. Entresolen är ursprunglig med har sentida påbyggnader.*

*Smedjan är en enkelhall med sentida entresol. I lanterninen syns en kullagerförsedd fläkt som rör sig i vinden. Den synliga bärande konstruktionen, betonggolvet, traversen och industriflächten bidrar till den råa industriella karaktären.*

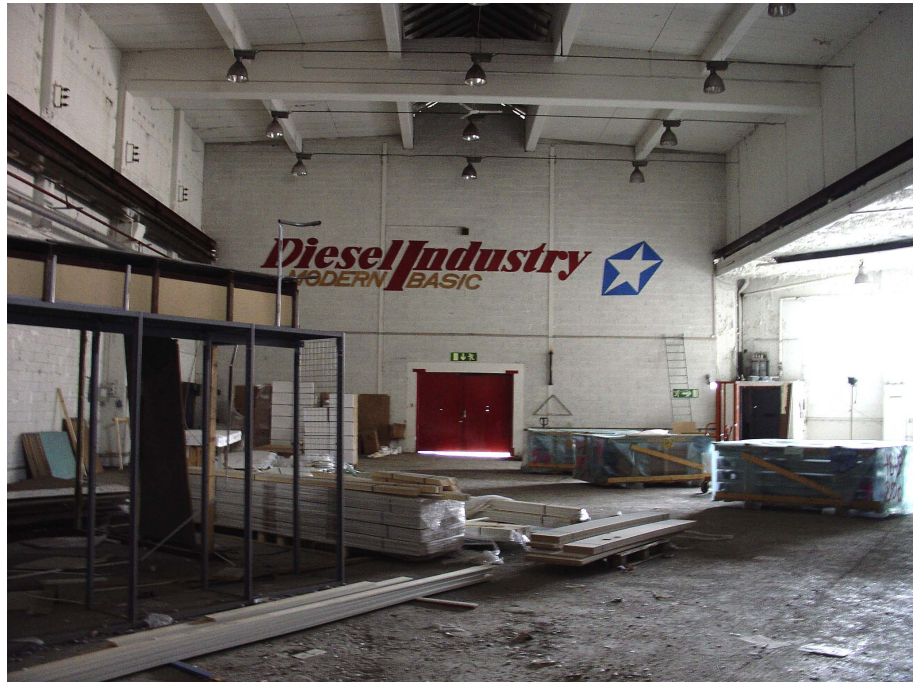
*Spantverkstaden. När delar av byggnaden rivs kommer byggnaden få en mindre volym.*

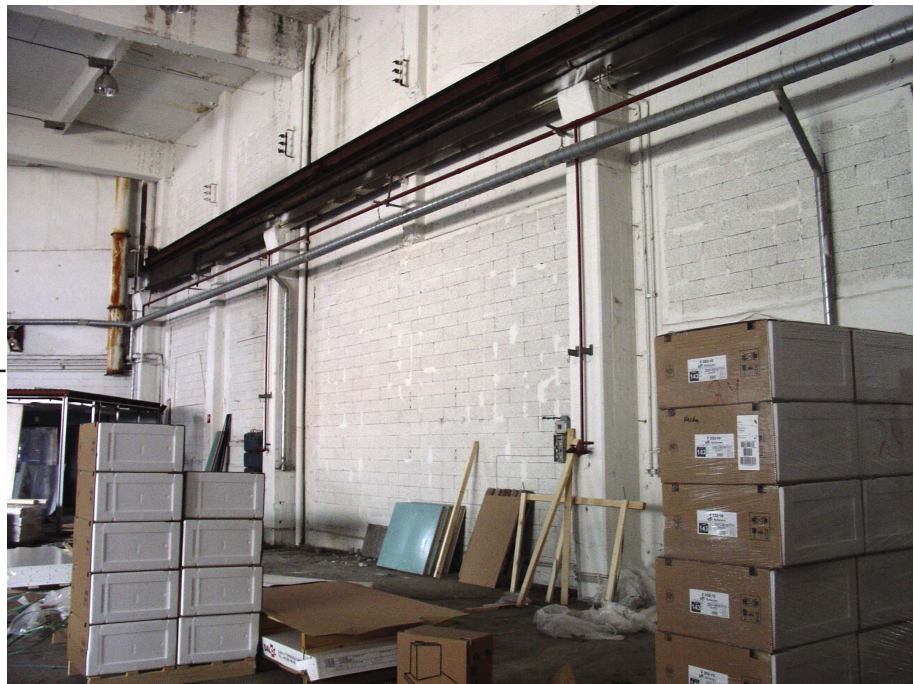
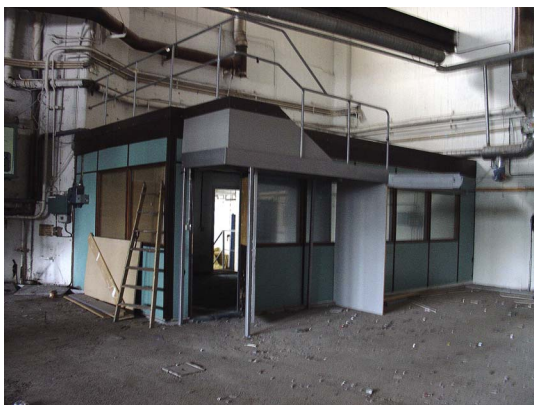
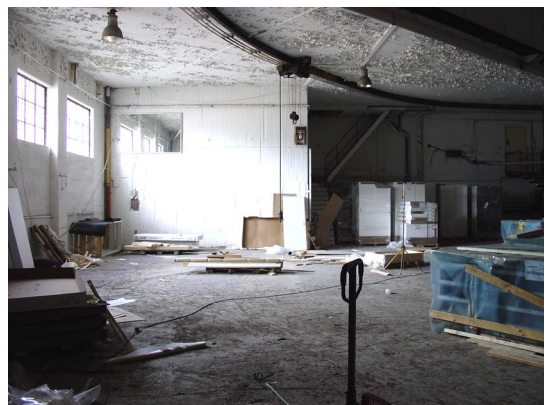
*Nedan syns den bevarandevärda föranskuren och telferbanan.*

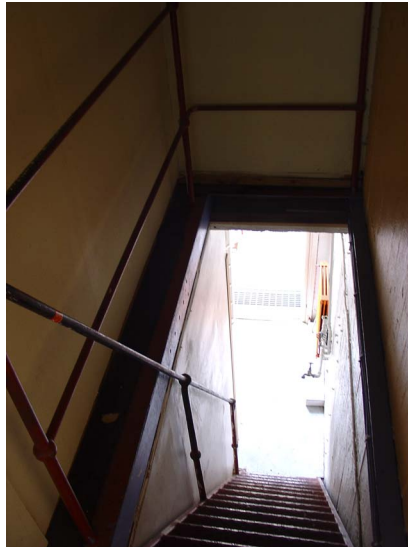
Bilder från för-  
rådsbyggnaden i  
tegel. Ståltrappan är  
ursprunglig. Relax-  
avdelningen är från  
1990-talet.
