Antikvarisk dokumentation

Erstaviks 25:28, Saltsjöbaden

2011-06-01

Antikvarisk dokumentation, Erstavik 25:28, Saltsjöbaden

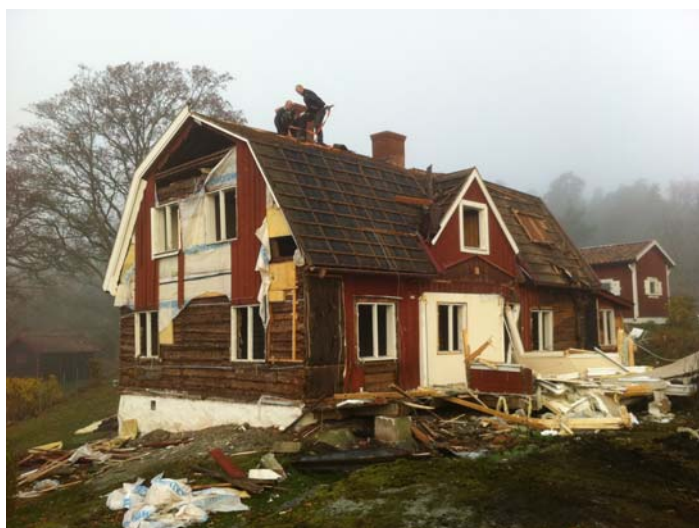
sba 20111110 036

Östra och södra fasaden.
