Antikvarisk dokumentation

Erstaviks 25:28, Saltsjöbaden

2011-06-01

Antikvarisk dokumentation, Erstavik 25:28, Saltsjöbaden

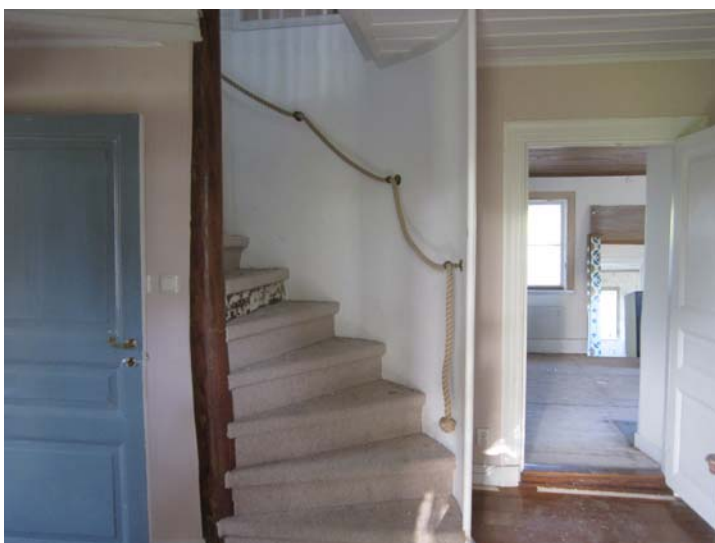
SBA 20110530 118

Hallen.

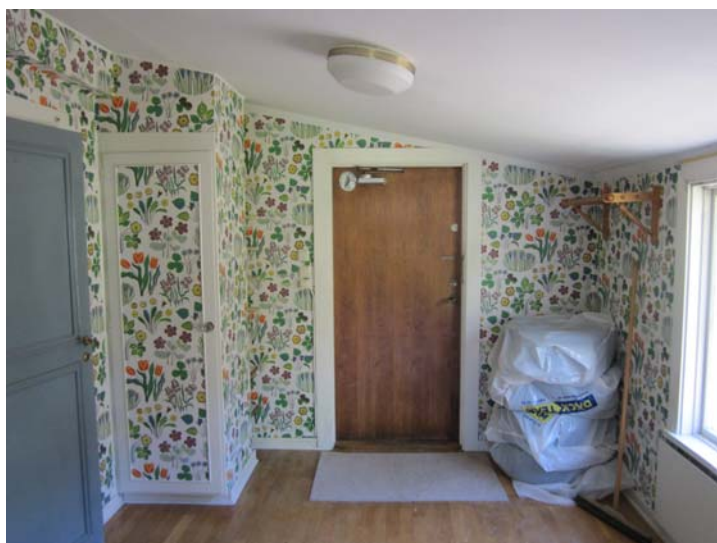
SBA 20110530 114

Groventré i tillbyggnaden mot norr.

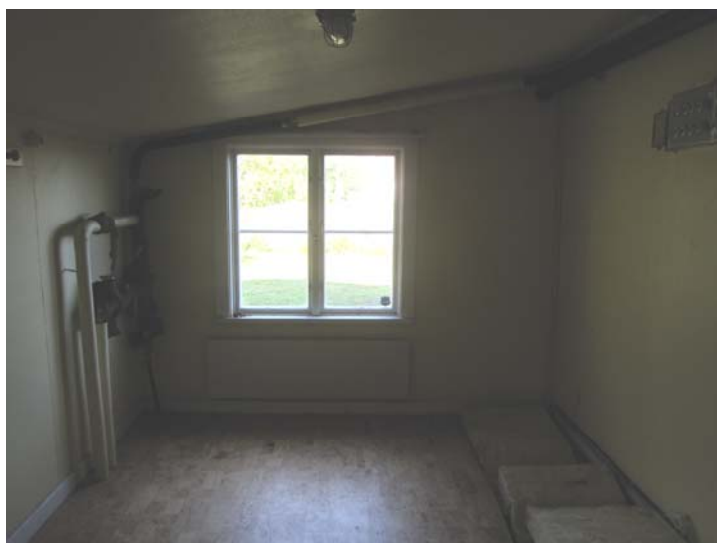
Förråd i den norra
tillbyggnaden
SBA 20110530 112

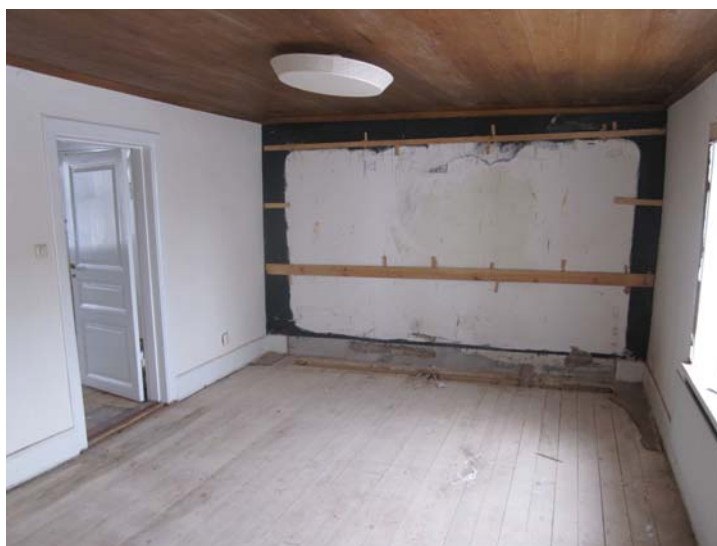
Matsal
SBA 20110530 126

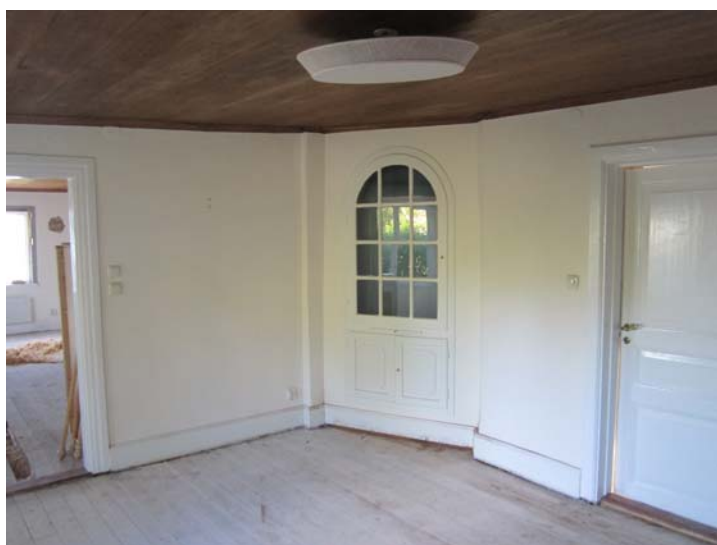
Platsbyggt skåp i
matsalen.
SBA 20110530 129

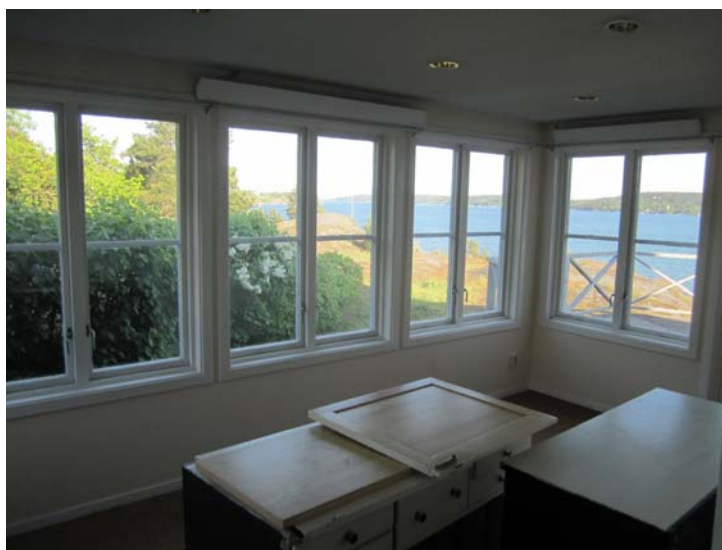
SBA 20110530 127

Glasveranda mot öster.

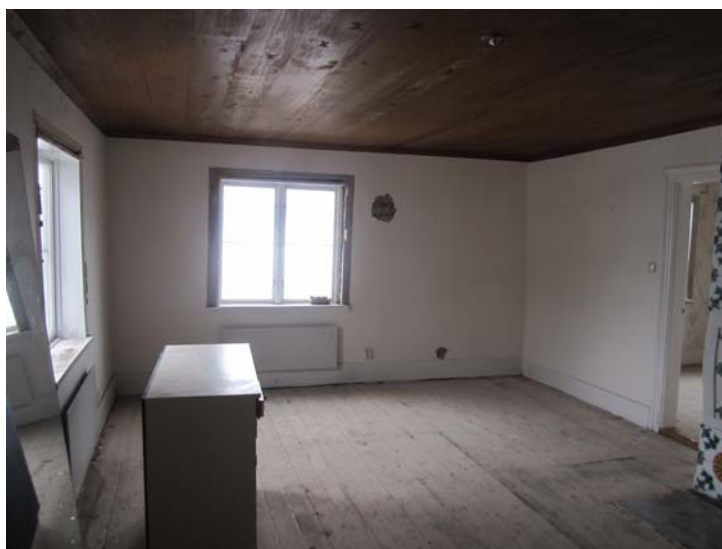
SBA 20110207 019

Vardagsrum

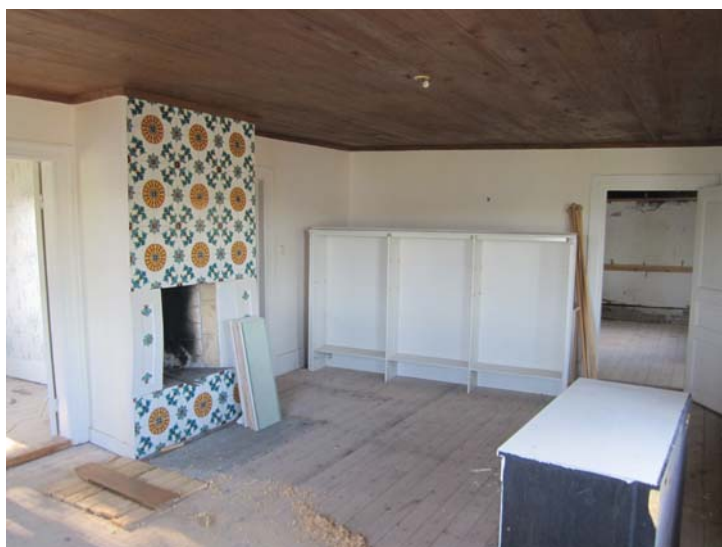
SBA 20110530 121

Vardagsrum med öppen spis.

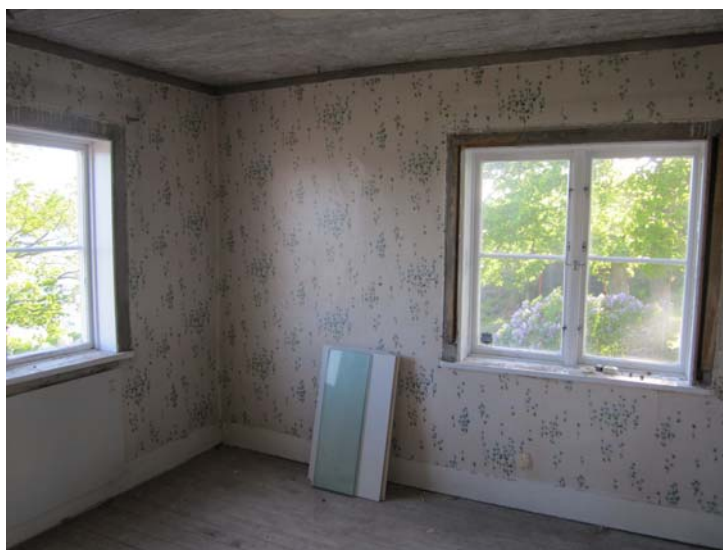
SBA 20110530 123

Kammare, nedre våningen.

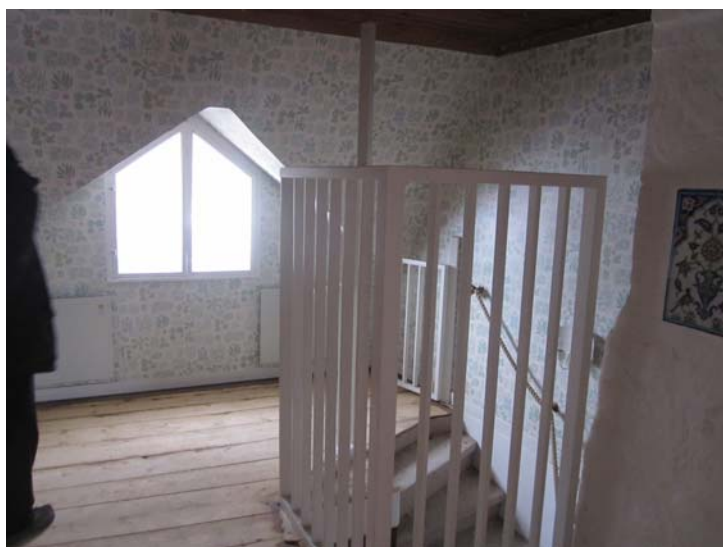
SBA 20110207 08

Övre hallen

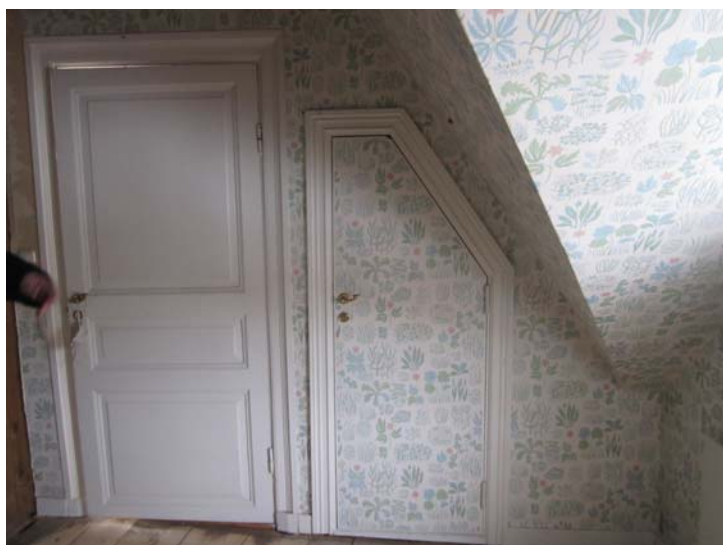
SBA 20110207 016

Övre hallen

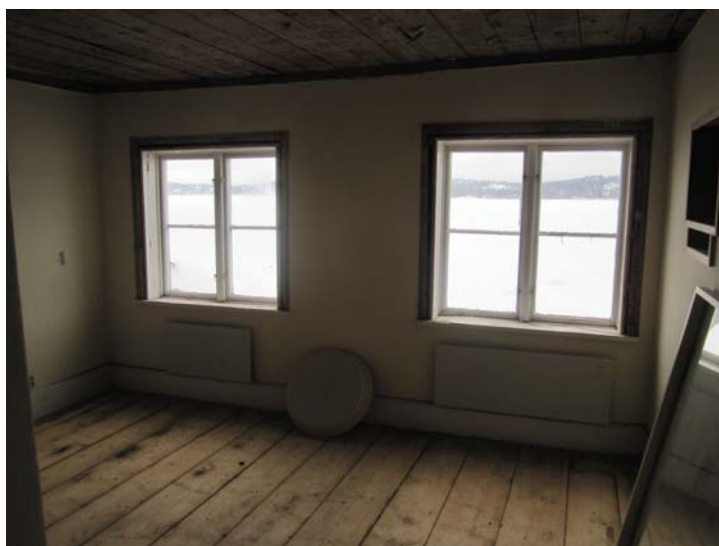
SBA 20110207009

Kammare mot
söder,
övervåningen.

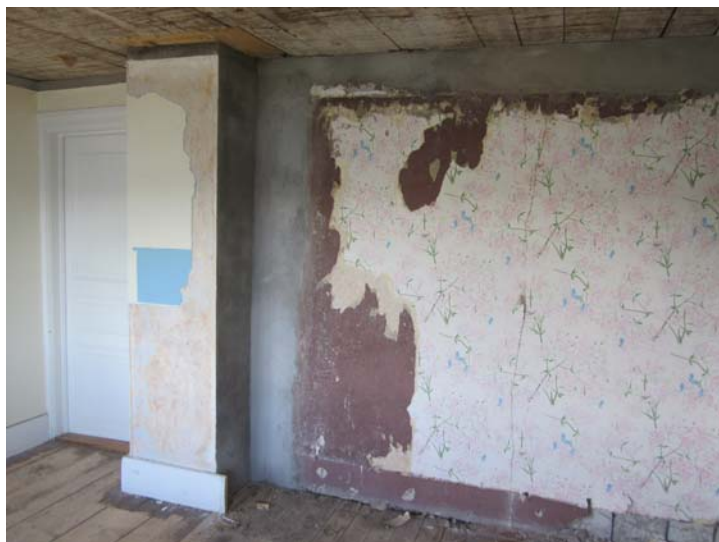
SBA 20110207010

Kammare mot
söder,
övervåningen

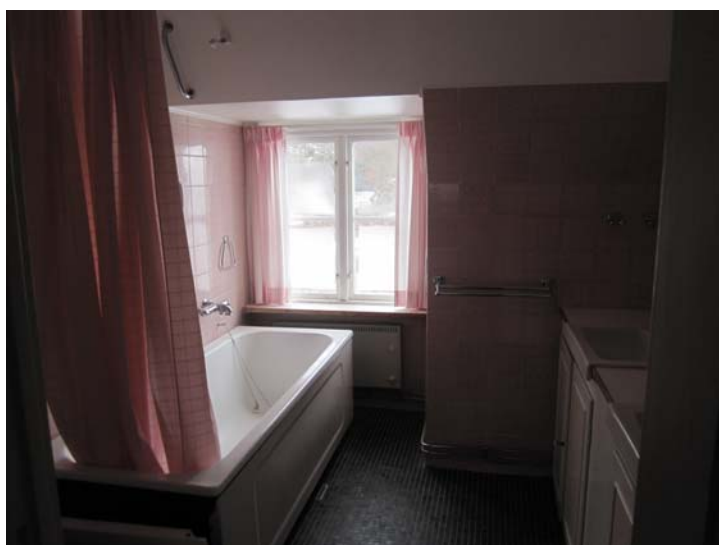
SBA 20110207006

Badrum,
övervåningen

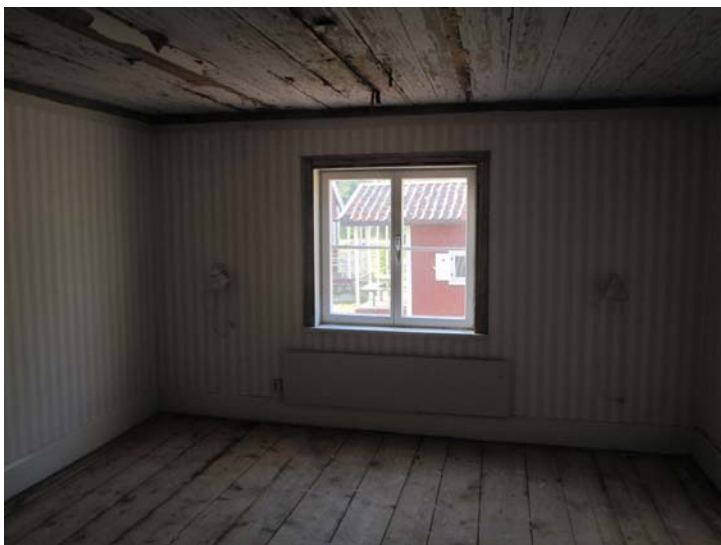
Kammare mot
norr, övre
våningen.
SBA 20110530 131

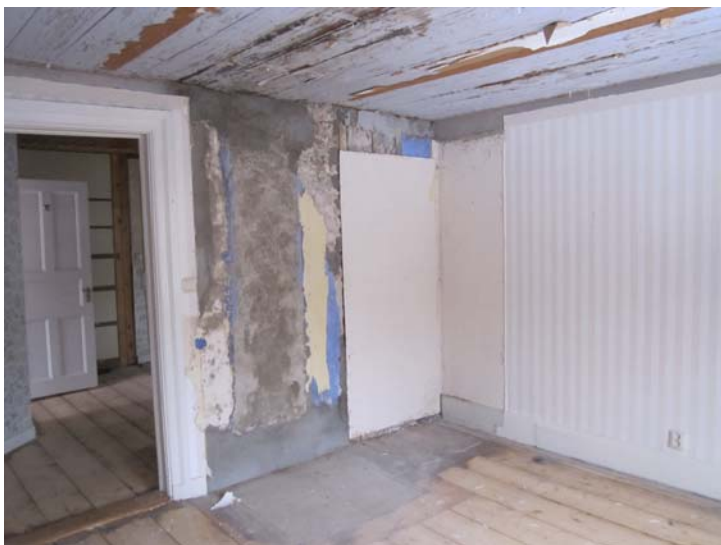
Kammare mot
norr, övre
våningen.
SBA 20110530134

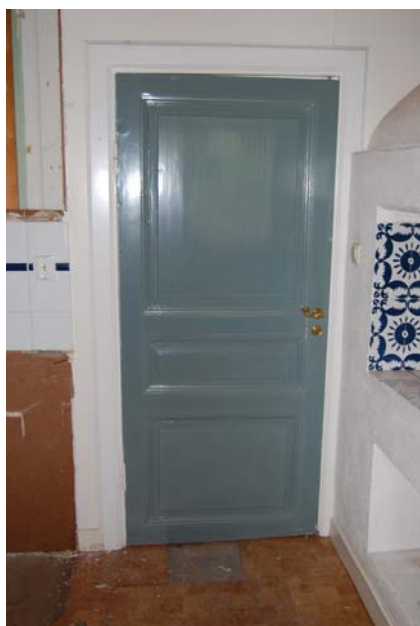
Dörr nr 2
Dörr mellan kök och fd matsal
SBA20110622sb 005

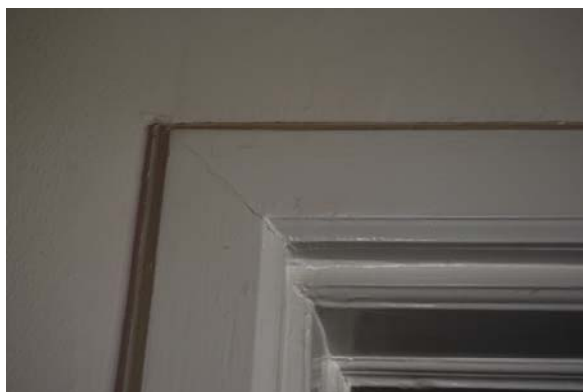
Dörrfoder nr 4
Se bilagd uppmättningsritning
SBA20010622sb 024

- Murstock och spiskåpa i köket bör bevaras om funktionen är bibehållen
- Profilmall tas på foder till dörrar och fönsterfoder. Profilmallen sparas på Erstavik samt att en mall även kommer kommunen tillhanda

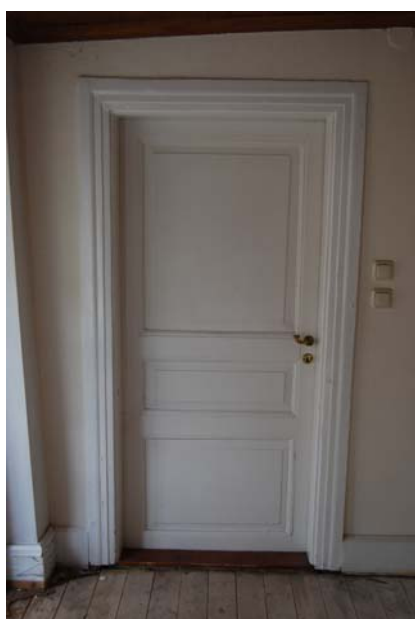
Dörr nr 3
Mellan matsal och vardagsrum
SBA20110622sb 007

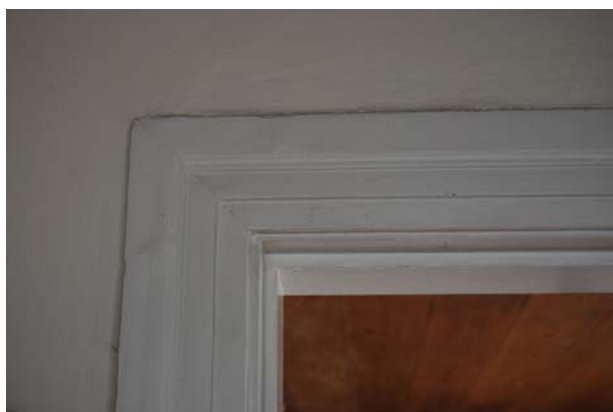
Dörrfoder 2
Se bilagd uppmättningsritning
SBA20110622sb 013

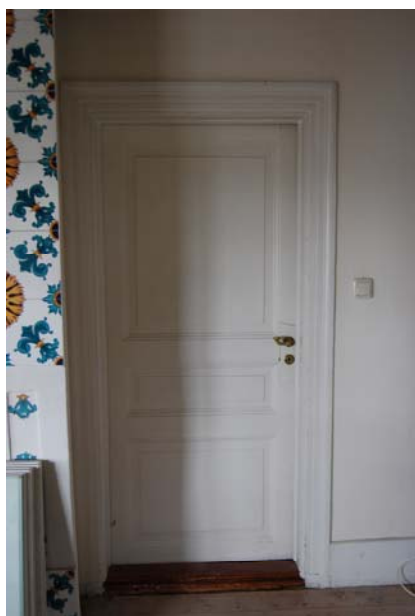
Dörr nr 4
Mellan vardagsrum och hall
SBA20110622sb 011

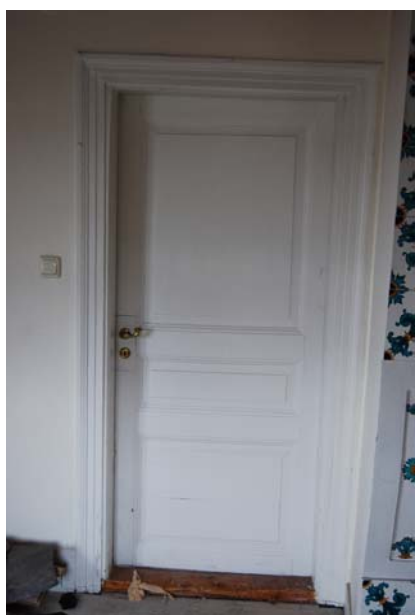
Dörr nr 5
Mellan vardagsrum och kammare
SBA20110622sb 010

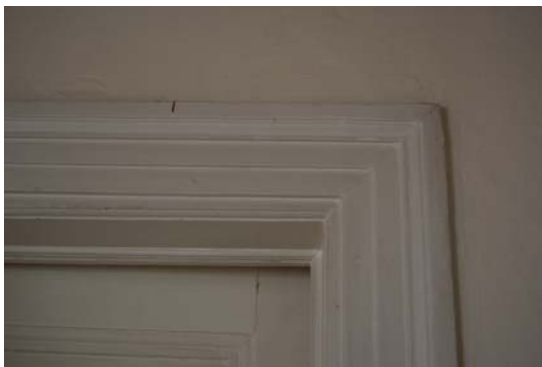
Dörrfoder 1
Se bilagd uppmättningsritning
SBA20110622 012

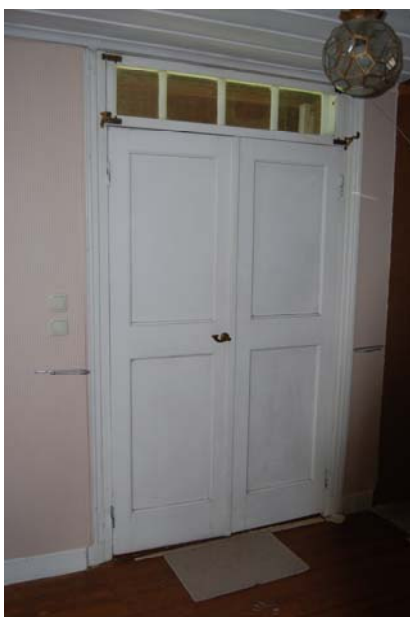
Dörr nr 6
Innerdörrar vid entrén
SBA20110622sb 017

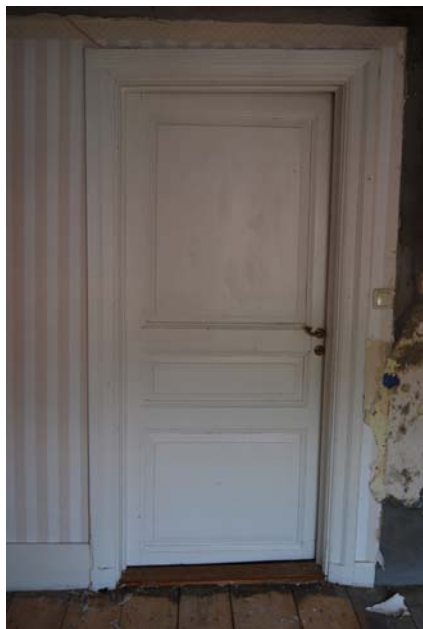
Dörr nr 7
Mellan övre hall och norra kammaren
SBA20110622sb 021

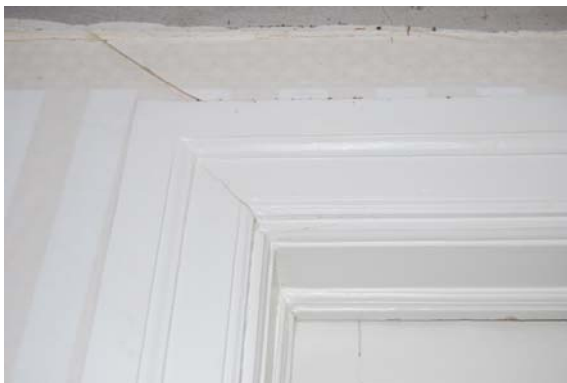
Dörrfoder nr 3
Se bilagd uppmättningsritning
SBA20110622sb 022

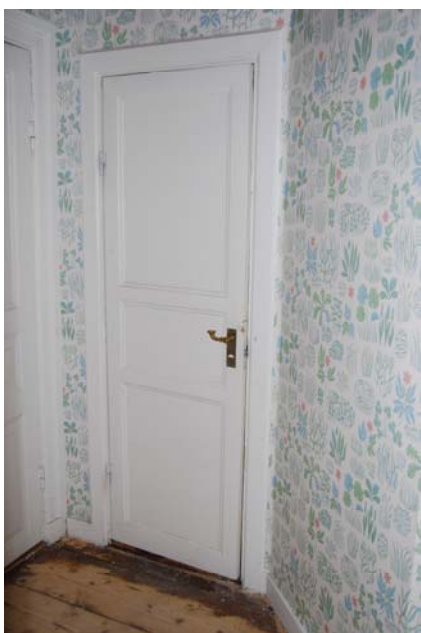
Dörr nr 8
Dörr till toalett
SBA 20110622 sb 020

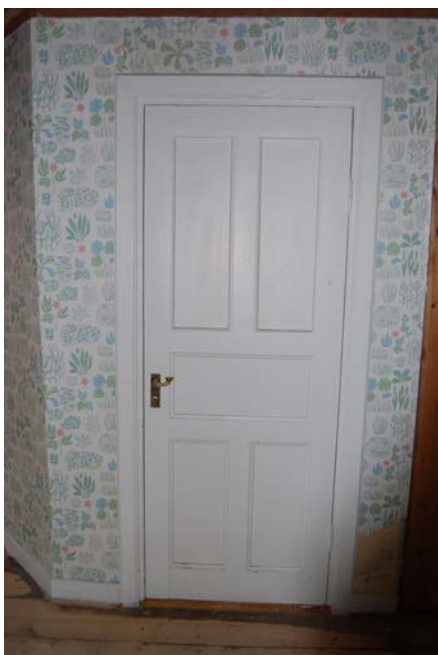
Dörr nr 9
Dörr till badrum
SBA 20110622 sb 019

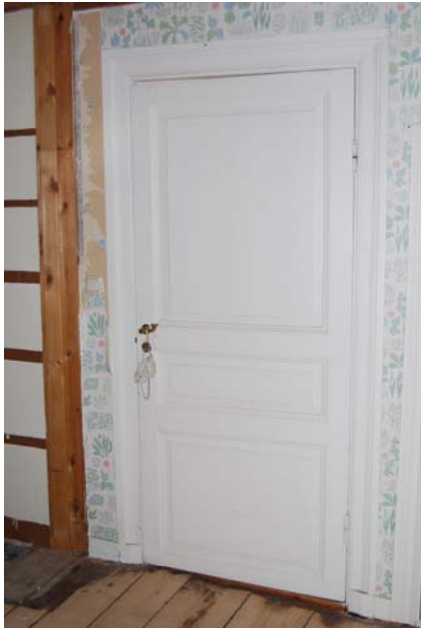
Dörr nr 10

Mellan övre hall och södra kammaren

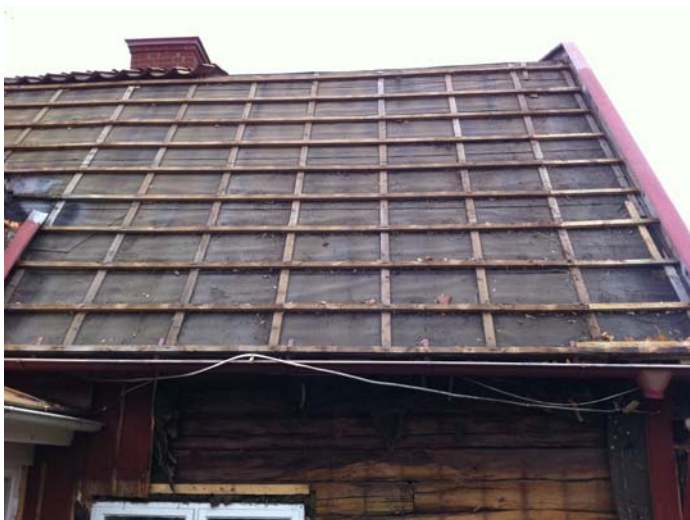
sba 20111103 036

Östra takfallet.

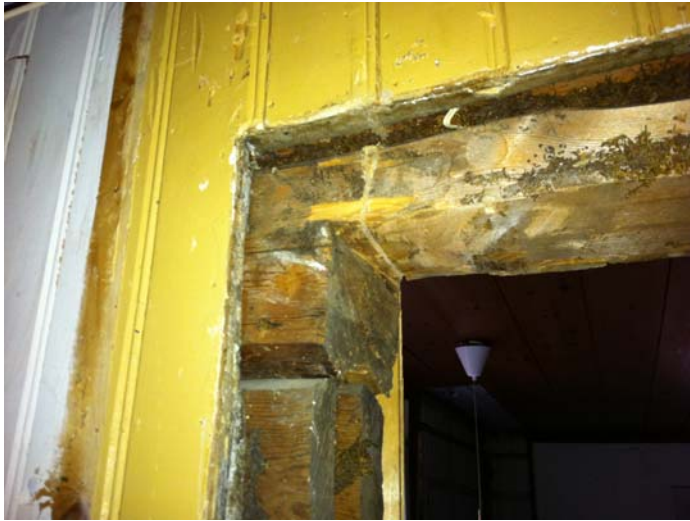
sba 20111103 036

Timmerstomme, innervägg
vid köket.

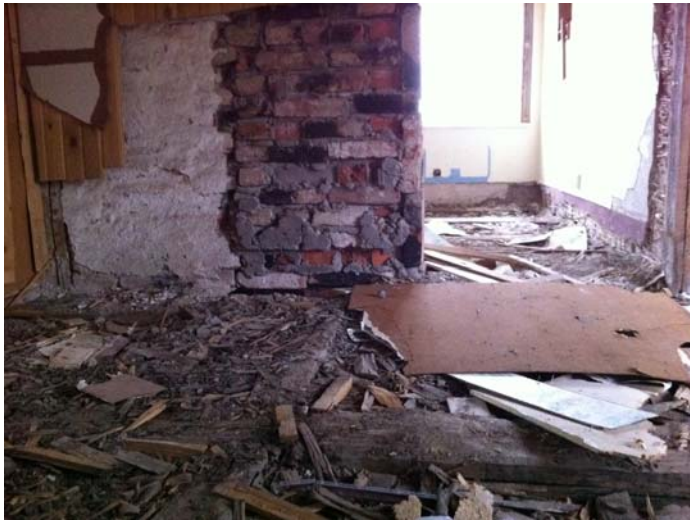
sba 20111103 018

Skorstensstocken på andra
våningen.

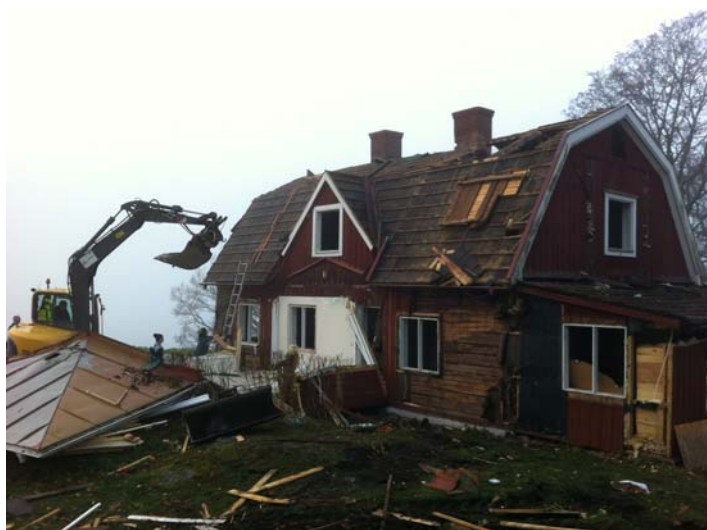
sba 20111110 016

Östra fasaden.

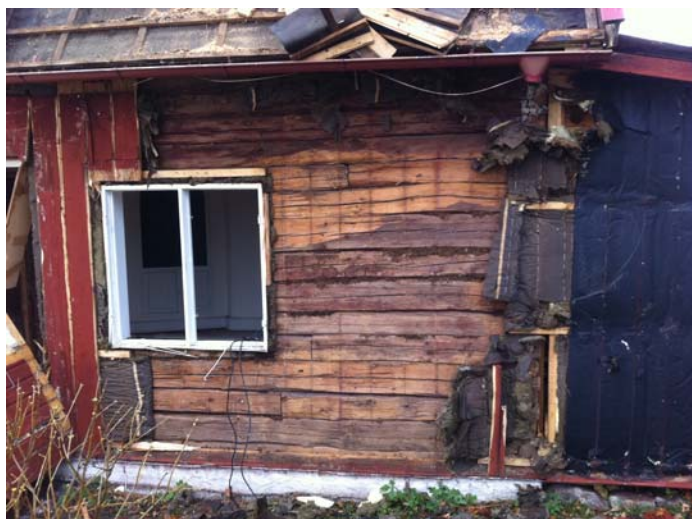
sba 20111110 021

Ursprunglig timmerstomme,
östra fasaden.

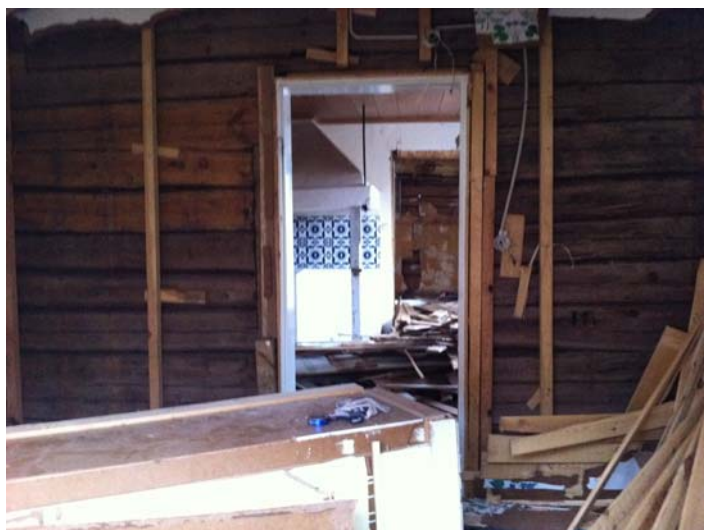
sba 20111110 015

Före detta groventrén mot
köket.

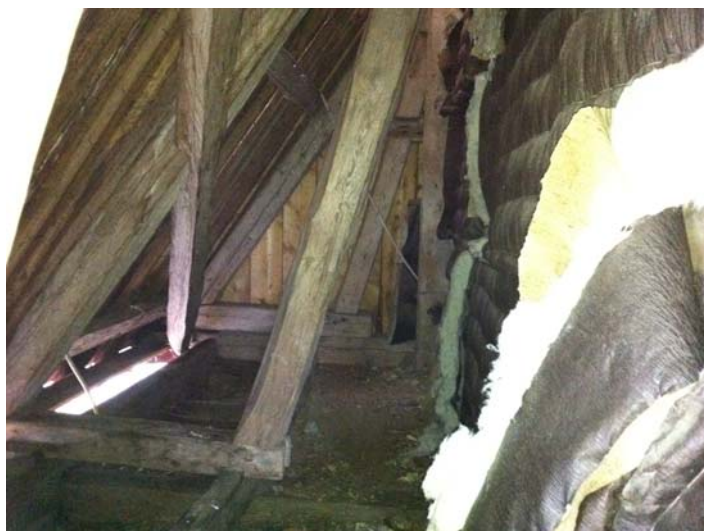
sba 20111110 014

Ursprunglig takstol.

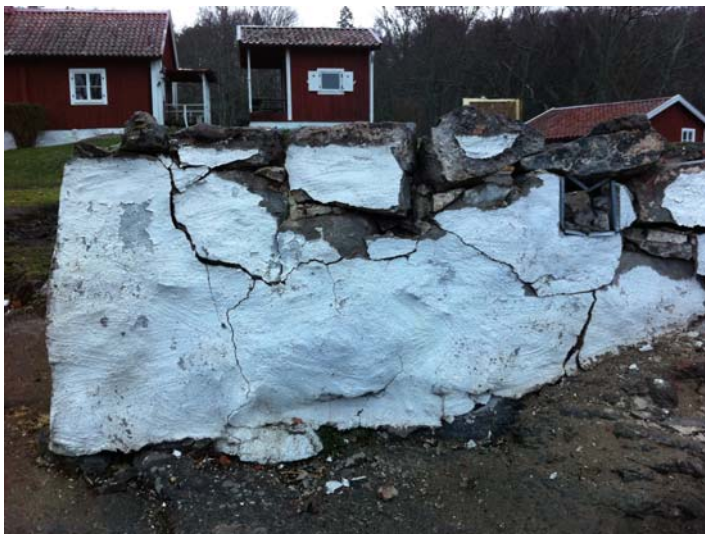
sba 20111122 002

Detalj av den ursprungliga grunden.

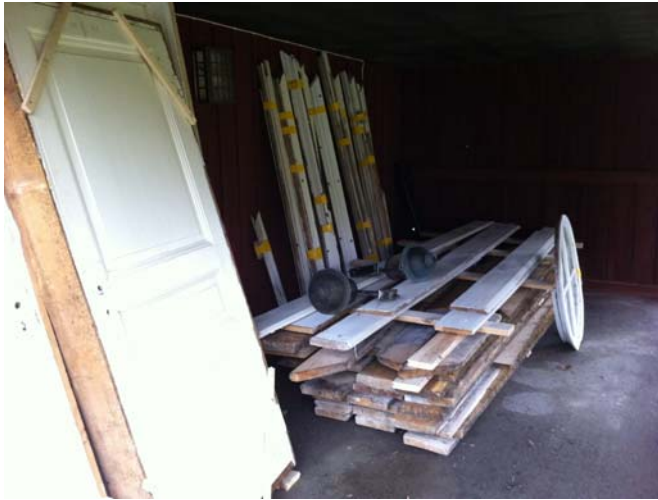
sba 20111103 036

Dörrblad och foder,
fönsterfoder, golvfoder,
golvplankor samt ett runt
fönster har omhändertagits.
